## 從事拆卸作業發生物體倒塌災害致死災害

核備文號：(105)1031027

一、行業分類：塑膠皮、板、管材製造業（2201）

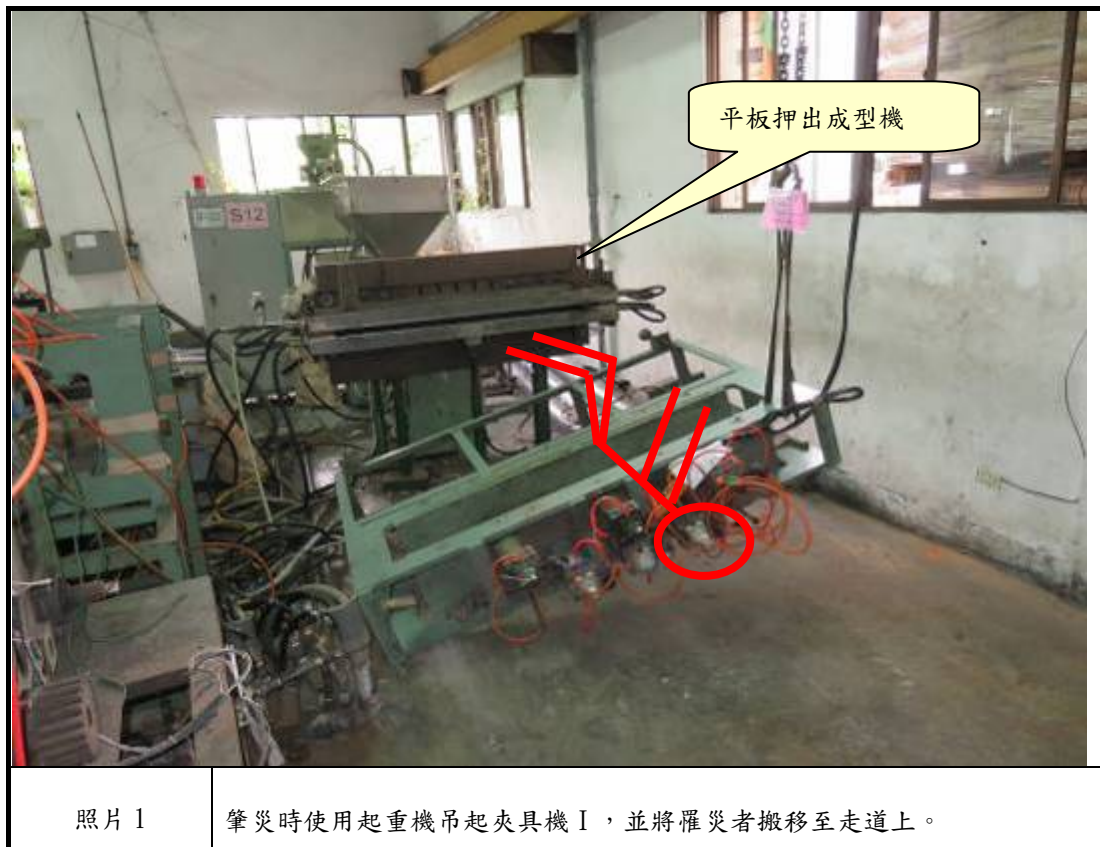
災害發生當天罹災者獨自進行平板押出成型機拆卸作業，以蹲姿於夾具機Ⅰ正面之不利避難之位置拆卸聯結右側下方之角鐵螺絲，且該夾具機Ⅰ設計頭重腳輕重達535公斤，亦因缺少1腳座不平穩突然倒塌，造成罹災者避難不及被壓砸致死。

遭夾具機Ⅰ（重量535公斤）倒塌壓砸，致顱骨骨折併顱內出血死亡。

（一）雇主應使勞工於機械、器具或設備之操作、修理、調整及其他工作過程中，有足夠之活動空間，不得因機械、器具或設備之原料或產品等置放致對勞活動、避難、救難有不利因素。（職業安全衛生設施規則第22條第1項暨職業安全衛生法第6條第1項）
