從事鏟裝機改裝作業發生被撞致死災害

核備文號：104-1010376

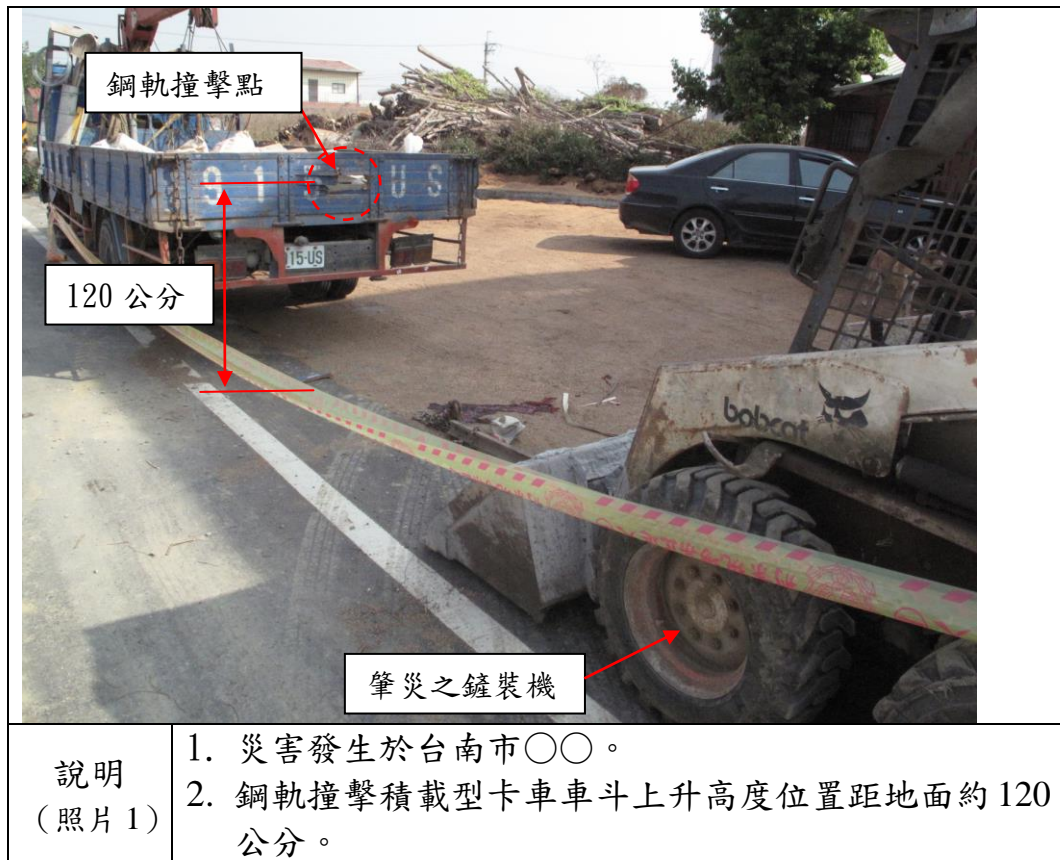
(一)直接原因：勞工作業時，被逸走之鏟裝機衝撞夾於鏟裝機鏟斗與積載型卡車車斗間，分別導致死亡及腹部挫傷、左手腕骨折。

2、駕駛者離開其位置時，未將鏟斗等作業裝置置於地面，並將原動機熄火、制動，並安置煞車等，防止該機械逸走。

未有防止逸走之措施

- 1、雇主應依其事業規模、性質，訂定勞工安全衛生管理計畫，執行規定之事項。……於勞工人數在 30 人以下之事業單位得以執行紀錄或文件代替勞工安全衛生管理計畫。(職業安全衛生管理辦法第 12 條之 1 第 1 項暨職業安全衛生法第 23 第 1 項)
- 2、雇主應訂定自動檢查計畫實施自動檢查。(職業安全衛生管理辦法第 79 條暨職業安全衛生法第 23 第 1 項)
- 3、雇主對新僱勞工或在職勞工於變更工作前，應使其接受適於各該工作必要之安全衛生教育訓練。(職業安全衛生教育訓練規則第 16 條第 1 項暨職業安全衛生法第 32 條)
- 4、雇主僱用勞工時，應依規定項目實施一般體格檢查。(勞工健康保護規則第 10 條第 1 項暨職業勞工安全衛生法第 20 條第 1 項)
- 5、雇主應訂定安全衛生工作守則向勞動檢查機構報備。(職業安全衛生法第 34 條)
- 6、工程之設計或施工者，應於設計、製造、輸入或施工規劃階段實施風險評估，致力防止此等物件於使用或工程施工時，發生職業災害。(職業安全衛生法第 5 條第 2 項)
- 7、雇主對於就業場所作業之車輛機械，應使駕駛者或有關人員負責執行下列事項：「九、不得使車輛系營建機械供為主要用途以外之用途。十一、駕駛者離開其位置時，應將吊斗等作業裝置置於地面，並將原動機熄火、制動，並安置煞車等，防止該機械逸走。」(職業安全衛生設施規則第 116 條第 9 及 11 款暨職業安全衛生法第 6 條第 1 項)
