從事紙扎及紙錢運送作業發生墜落災害致死職業災害

一、行業分類（含代碼）：殯葬及寵物生命紀念相關服務業（9630）

二、災害類型（分類號碼）：墜落（1）

三、媒介物：其他動力搬運機械（自小客貨車；229）

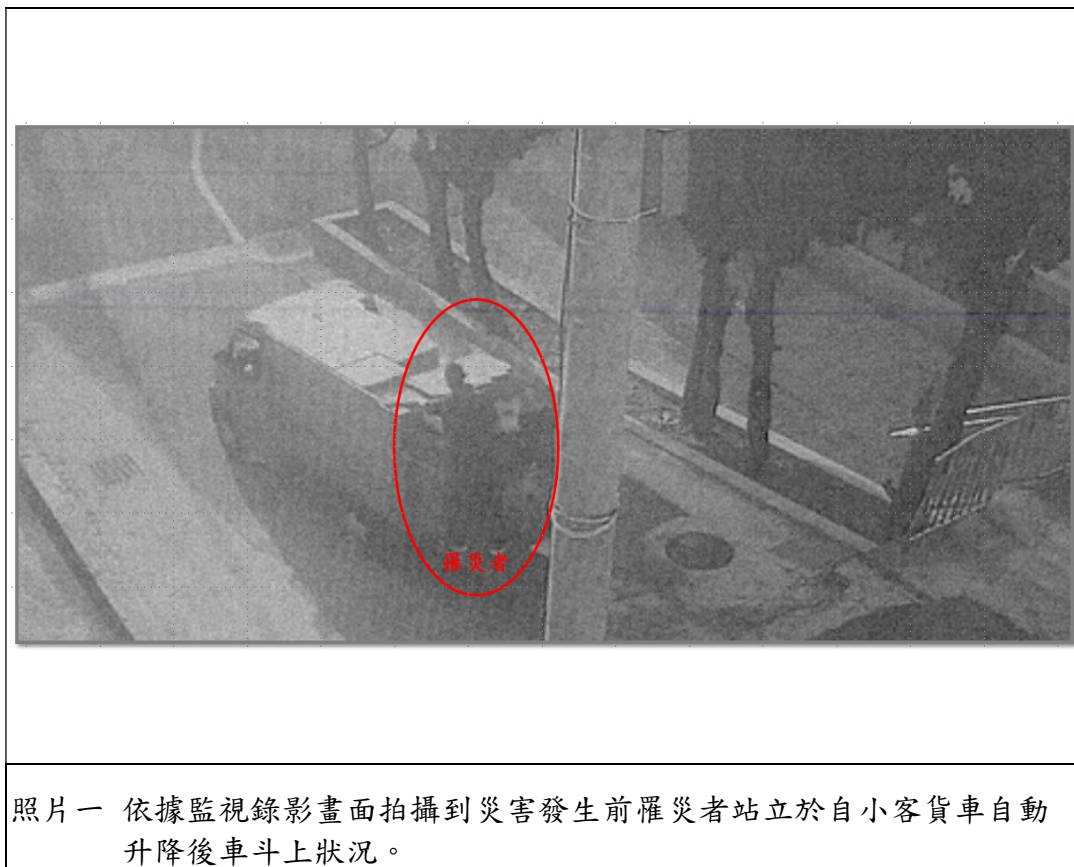
八、現場示意圖或照片：如下頁所示

112年11月7日罹災者搭乘行駛中自小客貨車並站立於自動升降後車斗上，其手扶置於車斗上之喪家紙扎及紙錢，因自小客貨車經過路面水溝蓋導致車輛搖動，造成罹災者自自小客貨車自動升降後車斗上墜落倒在道路地面上，最後因頭部鈍力損傷死亡。

（一）直接原因：罹災者搭乘行駛中自小客貨車站立於自動升降後車斗上，因車輛搖動造成罹災者墜落倒在道路地面上致死。

（一）雇主使勞工從事工作，應在合理可行範圍內，採取必要之預防設備或措施，使勞工免於發生職業災害。（職業安全衛生法第5條第1項）

(二) 雇主對搭載勞工於行駛中之貨車、垃圾車或資源回收車，應依下列規定：一、不得使勞工搭乘於因車輛搖動致有墜落之虞之位置。…。(職業安全衛生設施規則第 157 條第 1 項暨職業安全衛生法第 6 條第 1 項)
