# 某公司檢驗室純度分析作業發生液氮鋼瓶破裂承攬人一死、勞工兩傷災害案例

核備文號:1111011917

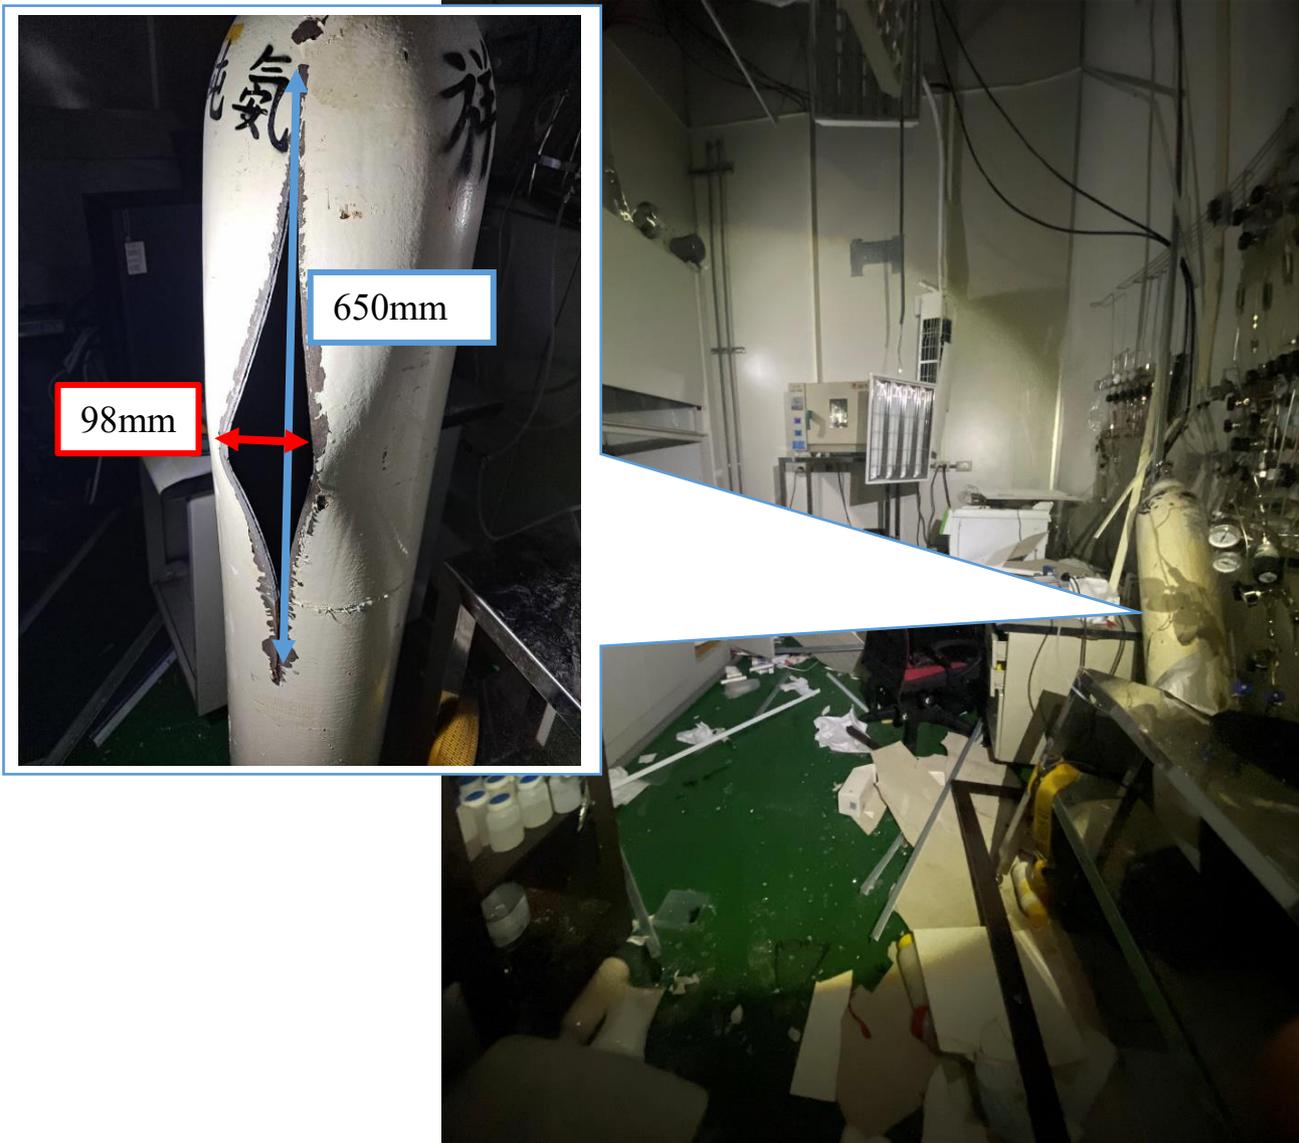
八、現場示意圖或照片：

110年7月○日10時許，由所僱勞工吳○○於充填區從事液氮鋼瓶充填作業，液氮由儲槽(液氮儲槽溫度維持在10°C，儲槽壓力錶處於在6~8 kgf/cm<sup>2</sup>範圍)充填入鋼瓶後並進行排氣程序(使鋼瓶氣體壓力下降)，該作業於11時分許結束，由曾○○及陳○○協助將鋼瓶移至檢驗室(室內空調溫度25°C) 等待進行液氮純度分析作業，研判該液氮鋼瓶(容積為47.4公升)雖符合機械性質規範要求，惟於鋼瓶填充作業時填充過量及鋼瓶放置期間鋼瓶內液氮隨室內溫度上升(填充之液氮溫度變化約從10°C(液氮儲槽溫度)至25°C(檢驗室溫度)，造成鋼瓶內液氮體積膨脹，鋼瓶壓力上升達脹裂壓力後發生過壓破裂，於14時30分許於檢驗室承攬人楊○○操作水相分析儀進行液氮鋼瓶純度分析作業，吳○○背對楊○○於檢驗室之抽風櫃從事取樣分析時，液氮鋼瓶胴體(TK95140)過壓破裂產生魚口狀破裂開口，造成液氮外洩而作業人員未確實使用適當必要防護具，致吳○○頭部、背部及四肢多處燒灼傷，約百分之40體表面積二度灼傷、承攬人楊○○胸部挫傷肋骨骨折併全身體表面積85%之三度灼傷致氣血胸及嚴重燒灼傷死亡，曾○○為協助搶救人員不慎吸入氮氣，造成氮氣中毒，經救護車送往恭醫療財團法人為恭紀念醫院急救，惟楊○○仍於當日15時7分不治死亡。

直接原因：液氮鋼瓶充填過量，液氮溫度約從10°C升至約25°C時，液氮體積膨脹造成鋼瓶過壓破裂液氮外洩，造成承攬人楊○○胸部挫傷肋骨骨折併全身體表面積85%之三度灼傷致氣血胸及嚴重燒灼傷死亡、勞工吳○○頭部、背部及四肢多處燒灼傷，約百分之40體表面積二度灼

1. 機械、設備、器具、原料、材料等物件之設計、製造或輸入者及工程之設計或施工者，應於設計、製造、輸入或施工規劃階段實施風險評估，致力防止此等物件於使用或工程施工時，發生職業災害。(職業安全衛生法第5條第2項)
2. 雇主使勞工使用危險物從事作業前，應確認所使用物質之危險性，採取預防之必要措施。(職業安全衛生設施規則第184條之1第1項暨職業安全衛生法第6條第1項)
3. 雇主對製造、處置或使用特定化學物質之作業場所，應依下列規定置備與同一工作時間作業勞工人數相同數量以上之適當必要防護具，並保持其性能及清潔，使勞工確實使用。(特定化學物質危害預防標準第50條暨職業安全衛生法第6條第1項)
4. 雇主對擔任特定化學物質作業主管之勞工，應於事前使其接受有害作業主管之安全衛生教育訓練。(職業安全衛生教育訓練規則第11條第1項第5款暨職業安全衛生法第32條第1項)
5. 雇主對擔任營造作業、車輛系營建機械作業、高空工作車作業、缺氧作業、局限空間作業及製造、處置或使用危害性化學品之人員，應依工作性質使其接受安全衛生在職教育訓練。(職業安全衛生教育訓練規則第18條第1項第12款暨職業安全衛生法第32條)
6. 事業單位以其事業之全部或一部分交付承攬時，應於事前告知該承攬人有關其事業工作環境、危害因素暨本法及有關安全衛生規定應採取之措施。(職業安全衛生法第26條第1項)
