## 駕駛鏟裝機從事農路搶通作業發生被夾死亡災害

- 一、行業分類：道路工程業（4210）
- 二、災害類型：被夾（07）
- 三、災害媒介物：動力鏟類設備（142）
- 四、罹災情形：死亡1人
- 五、發生經過：

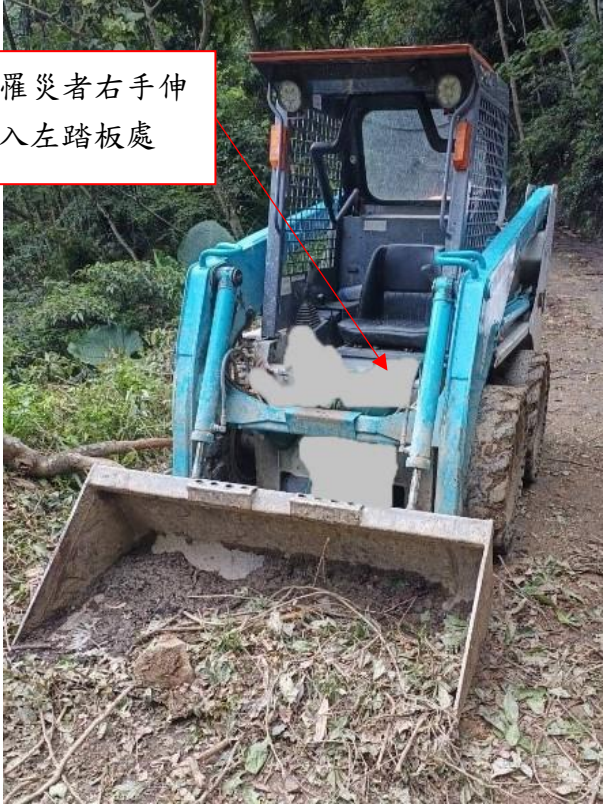
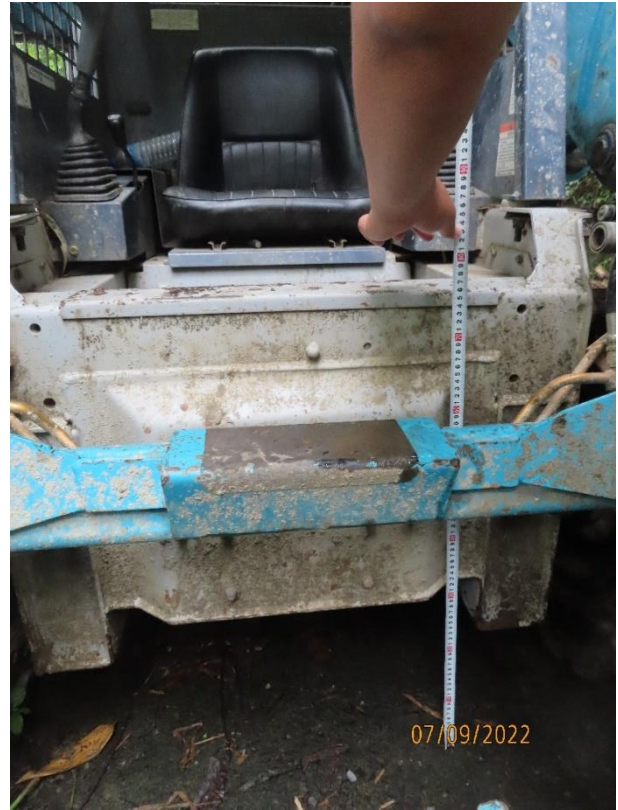
罹災者右手伸  
入左踏板處

說明：罹災者被發現時被夾於車體前護板與鏟斗橫架之間，鏟裝機為發動狀態；罹災者面向駕駛座方向，右手伸入車體左踏板位置；鏟裝機前護板頂端至地面高度約76公分。

（二）湯罹災者一人獨自駕駛卡車載運鏟裝機至雲林縣古坑鄉從事該農路邊坡坍方處搶通作業，湯罹災者於駕駛鏟裝機作業中，因故於鏟斗升起且未熄火狀態下離開鏟裝機，並於踩踏車體前護板頂端欲回到鏟裝機駕駛座上繼續作業時，因前護板頂端距地面高度約76公分不易攀登，導致湯員於攀登過程滑倒並伸出右手欲撐住身體卻誤壓到鏟裝機左踏板上端造成鏟斗立即下降，湯員未及逃出即遭夾於鏟裝機前護板與鏟斗橫架間，造成胸部骨折致創傷性休克，經送醫救治仍因傷重不治死亡。

（一）直接原因：湯罹災者遭下降之鏟斗夾於鏟裝機前護板與鏟斗橫架間，造成胸部骨折，致創傷性休克死亡。

不安全狀況：駕駛者離開其位置時，未將鏟斗置於地面，並將原動機熄火、制動，並安置煞車等，防止該機械逸走。

- (二)雇主對於勞工工作場所之通道、階梯或其他勞工踩踏場所，應保持不致使勞工跌倒、滑倒、滾落等之安全狀態，或採取必要之預防措施。(職業安全衛生設施規則第21條暨職業安全衛生法第6條第1項)
- (三) 雇主對於勞動場所作業之車輛機械，應使駕駛者或有關人員負責執行下列事項：1. …。11. 駕駛者離開其位置時，應將吊斗等作業裝置置於地面，並將原動機熄火、制動，並安置煞車等，防止該機械逸走。…。(職業安全衛生設施規則第116條第11款暨職業安全衛生法第6條第1項)
- (四)雇主應依其事業單位之規模、性質，訂定職業安全衛生管理計畫，要求各級主管及負責指揮、監督之有關人員執行。(職業安全衛生管理辦法第12條之1第1項暨職業安全衛生法第23條第1項)。
- (五)雇主對新僱勞工或在職勞工於變更工作前，應使其接受適於各該工作必要之一般安全衛生教育訓練。(職業安全衛生教育訓練規則第17條第1項暨職業安全衛生法第32條第1項)
- (六)建議鏟裝機應設置座位安全桿之連鎖安全裝置，使座位安全桿於解開時，停止鏟裝機作動。
