從事屋頂浪板鋪設工程發生墜落致死災害

核備文號：1111036467

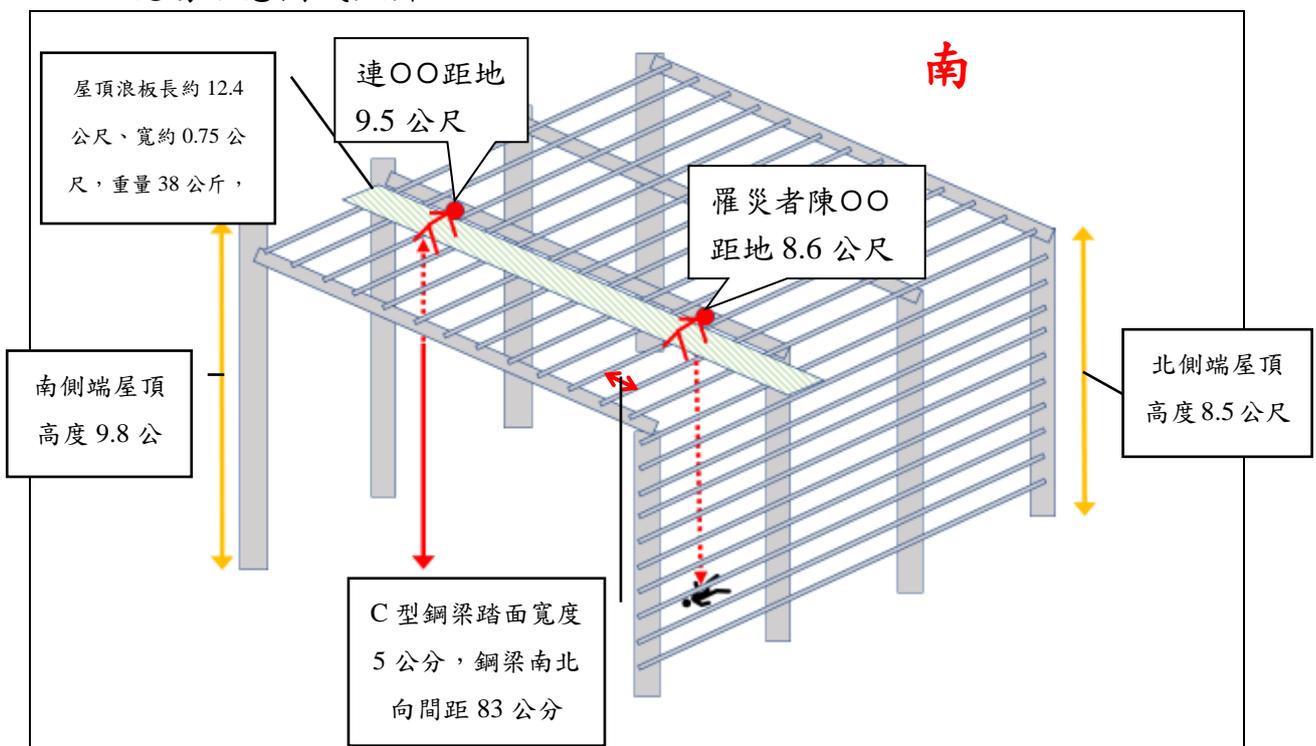
八、 現場示意圖或照片：

（二） 災害發生當日約 7 時 50 分許，連○○與陳○○分別登上距地高度約 9.5 公尺及 8.6 公尺屋頂 C 型鋼梁處，整理前天已吊掛至該處堆疊之 10 片屋頂浪板，該屋頂為南高北低之斜面，連○○位於南側，陳○○位於北側，彼此相距約 8 公尺，約 8 時 28 分許，陳○○向連○○喊：「還不來拖板？」，兩人便彎腰準備合力將第一片浪板抬起時，此時連○○卻遲遲沒等到陳○○喊叫確認口令，轉頭一看才發現陳○○已經墜落至地面，便急忙前往查看，發現陳○○側躺在地上不動，頭部有撞擊流血且稍微變形，傷勢嚴重，自行開車將其送往奇美醫療財團法人柳營奇美醫院急救，於 111 年 6 月 18 日 12 時 53 分仍傷重死亡。

罹災者陳○○於距地面高度 8.6 公尺之屋頂 C 型鋼梁從事浪板鋪設作業，因未設置護欄、護蓋或安全網等防護設備，造成罹災者於從事浪板鋪設作業時，不慎自屋頂 C 型鋼梁墜落地面，傷重死亡。

（一） 直接原因：罹災者自距地 8.6 公尺高屋頂 C 型鋼梁墜落至地面，導致傷重死亡。

（二） 間接原因：對於高度 8.6 公尺之屋頂、鋼梁場所作業，未於該處設置護欄、護蓋或安全網等防護設備。

- (一) 工程之施工者，應於施工規劃階段實施風險評估，致力防止此等工程施工時，發生職業災害。(職業安全衛生法第5條第2項)
- (二) 雇主對於高度2公尺以上之屋頂、鋼梁、……等場所作業，勞工有遭受墜落危險之虞者，應於該處設置護欄、護蓋或安全網等防護設備。(營造安全衛生設施標準第19條第1項暨職業安全衛生法第6條第1項)
