從事風電舉樁機拆除作業發生墜落致死及受傷災害

核備文號：113-1826593

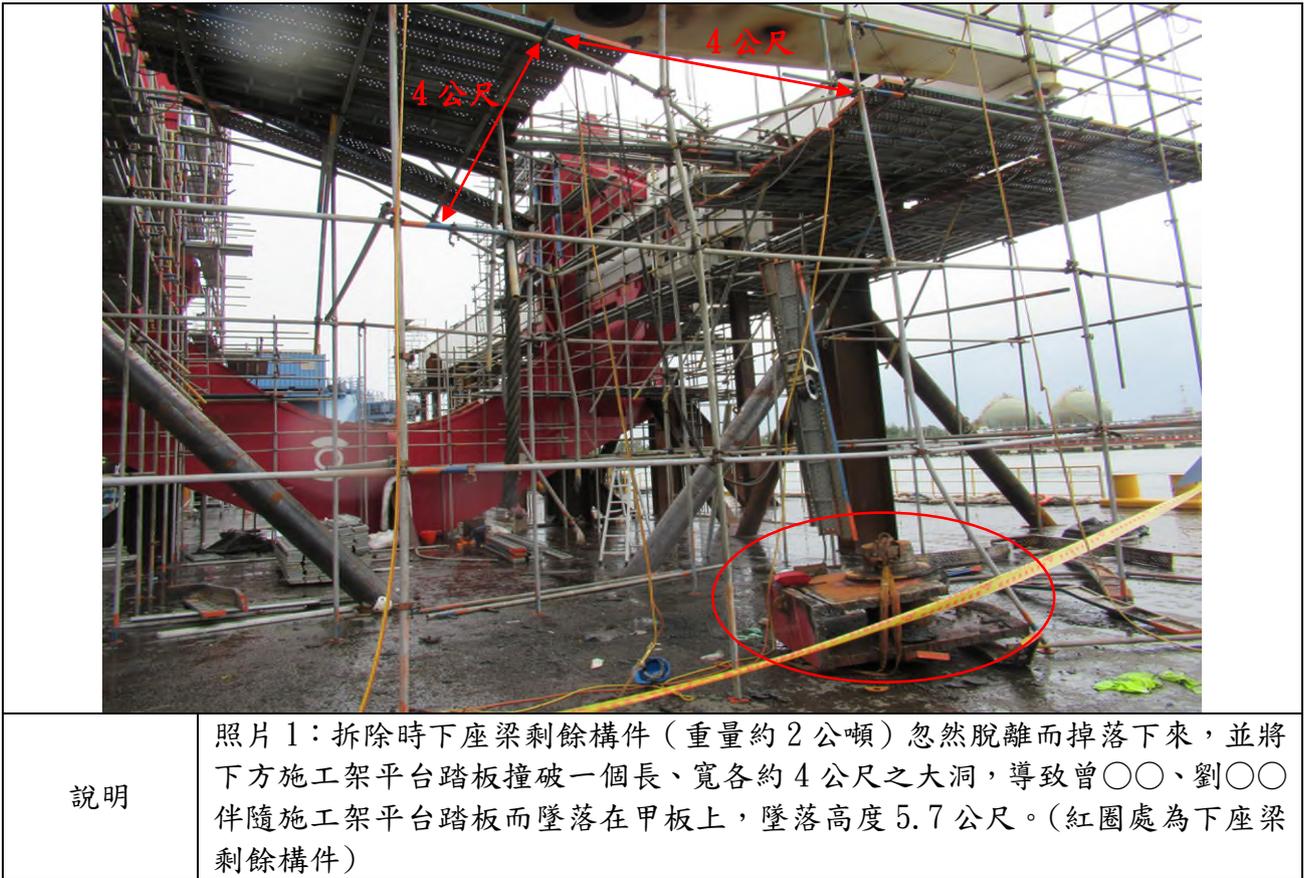
八、現場示意圖或照片：

罹災者曾○○、劉○○於船舶甲板上高度 5.7 公尺施工架平台從事下座梁拆除作業時，因未檢查預定拆除之構件，且未隨時注意拆除構造物之穩定性，致下座梁剩餘構件掉落撞破下方施工架平台踏板，罹災者曾○○、劉○○伴隨施工架平台踏板而墜落至甲板上，導致曾○○頭部受撞擊傷重死亡、劉○○脊椎骨裂受傷。

(一) 直接原因：罹災者從事舉樁機拆除作業時，因舉樁機下座梁剩餘構件(重量約 2 公噸)掉落，撞破施工架平台踏板，罹災者自高度 5.7 公尺之施工架平台上伴隨施工架平台踏板而墜落至甲板上，分別導致傷重死亡及受傷。

1. 對於拆除構造物前，未檢查預定拆除之各構件。
2. 對於拆除構造物，拆除進行中，未隨時注意拆除構造物之穩定性。
