勞工掉入熱浸鍍鋅冷卻槽與高溫水接觸致死災害

一、行業種類：金屬表面處理業（2544）

二、災害類型：與高溫之接觸（11）

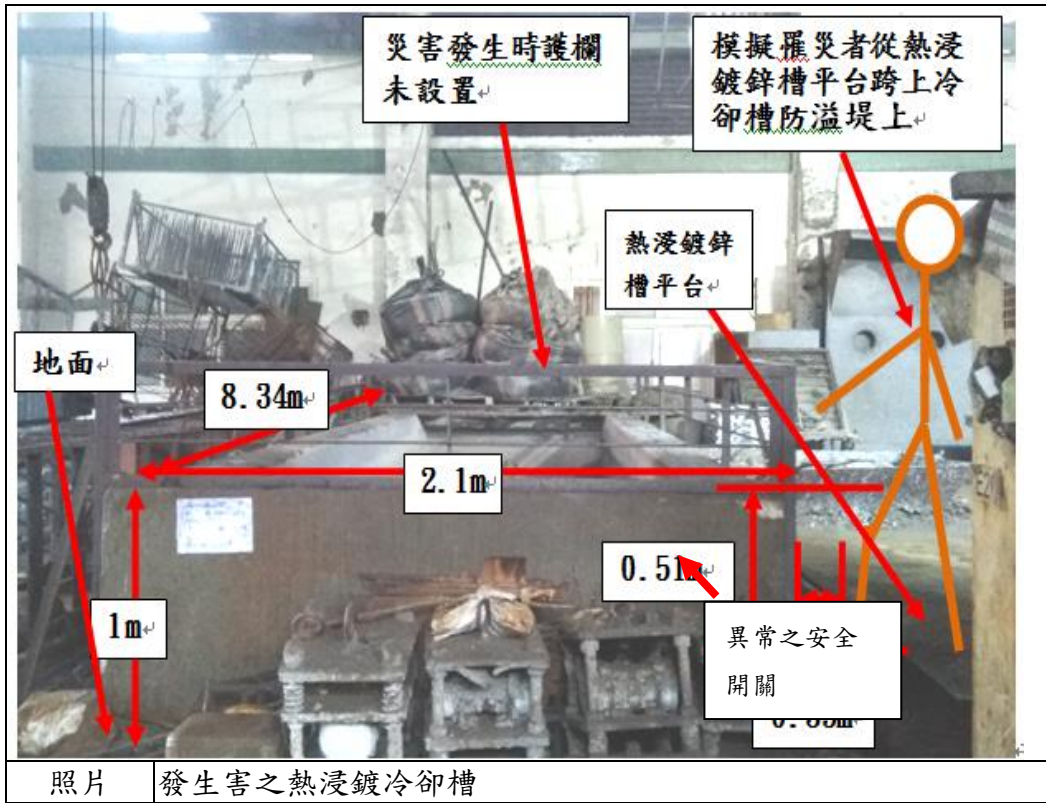
六、罹災者彭○○於107年6月8日22時許，操作固定式起重機，將鍍完鋅之工件吊掛至熱浸鍍鋅冷卻槽冷卻，由於冷卻槽防溢堤頂上未設置適當強度護欄，彭○○從熱浸鍍鋅槽平台站上冷卻槽防溢堤頂時，不慎從冷卻槽防溢堤頂掉落至冷卻槽內並呼救，在旁工作之比○○聽到後，就前往熱浸鍍鋅冷卻槽，將罹災者彭○○拉起，由於冷卻槽內水溫約為70°C至80°C，造成罹災者彭○○高溫燙傷，經通知救護車緊急將彭○○送醫院急救治療，仍於107年6月16日重傷不治死亡。

（一）直接原因：罹災者彭○○掉落至熱浸鍍鋅冷卻槽內與高溫之水接觸，造成全身表面積94%三度燒燙傷及多重器官衰竭死亡。

不安全狀況：熱浸鍍鋅冷卻槽防溢堤頂未設置適當強度之護欄。

雇主對於高度在二公尺以上之工作場所邊緣及開口部份，勞工有遭受墜落危險之虞者，應設有適當強度之圍欄、握把、覆蓋等防護措施。（職業安全衛生設施規則第224條第1項暨職業安全衛生法第6條第1項）。
