一、行業種類：其他專門營造業（4390）

二、災害類型：墜落（01）

三、媒介物：屋頂（415）

四、罹災情形：死亡1人

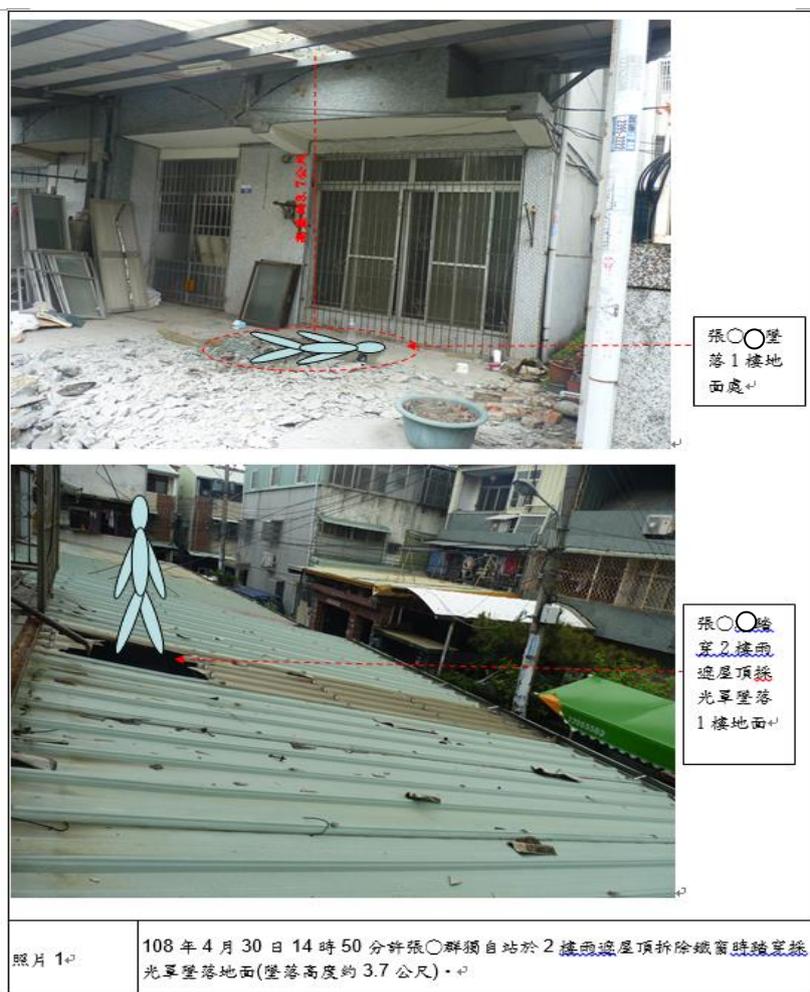
八、現場示意圖或照片：

（二）14 時 50 分許，罹災者張○○獨自站於 2 樓雨遮屋頂上拆除鐵窗時踏穿採光罩墜落至 1 樓地面（墜落高度約 3.7 公尺，張○群頭部有流血）。

（一）直接原因：罹災者張○○踏穿距地面高度約 3.7 公尺之 2 樓雨遮屋頂塑膠採光罩墜落地面，造成背腰部鈍傷、骨折、氣血胸、肺部塌陷、併有嘔吐物吸入呼吸道，致窒息、呼吸衰竭死亡。

（1）於易踏穿材料構築之雨遮屋頂作業時，未規劃安全通道，未於屋架上設置適當強度，且寬度在 30 公分以上之踏板，亦未於下方適當範圍裝設堅固格柵或安全網等防墜設施。

（二）雇主使勞工從事屋頂作業時，應指派專人督導，並依下列規定辦理：一、…。三、於易踏穿材料構築之屋頂作業時，應先規劃安全通道，於屋架上設置適當強度，且寬度在三十公分以上之踏板，並於下方適當範圍裝設堅固格柵或安全網等防墜設。…。於前項第三款之易踏穿材料構築屋頂作業時，雇主應指派屋頂作業主管於現場辦理下列事項：一、決定作業方法，指揮勞工作業。二、實施檢點，檢查材料、工具、器具等，並汰換不良品。三、監督勞工確實使用個人防護具。四、確認安全衛生設備及措施之有效狀況。五、其他為維持作業勞工安全衛生所必要之設備及措施。…。（營造安全衛生設施標準第 18 條第 1 項第 3 款、第 2 項暨職業安全衛生法第 6 條第 1 項）
