# 從事捲揚機吊桿安裝作業發生吊桿倒塌死亡職業災害

核備文號：(108.7.19) 1081020814

一、行業分類：公用事業設施工程業(4220)

二、災害類型：物體倒塌 (05)

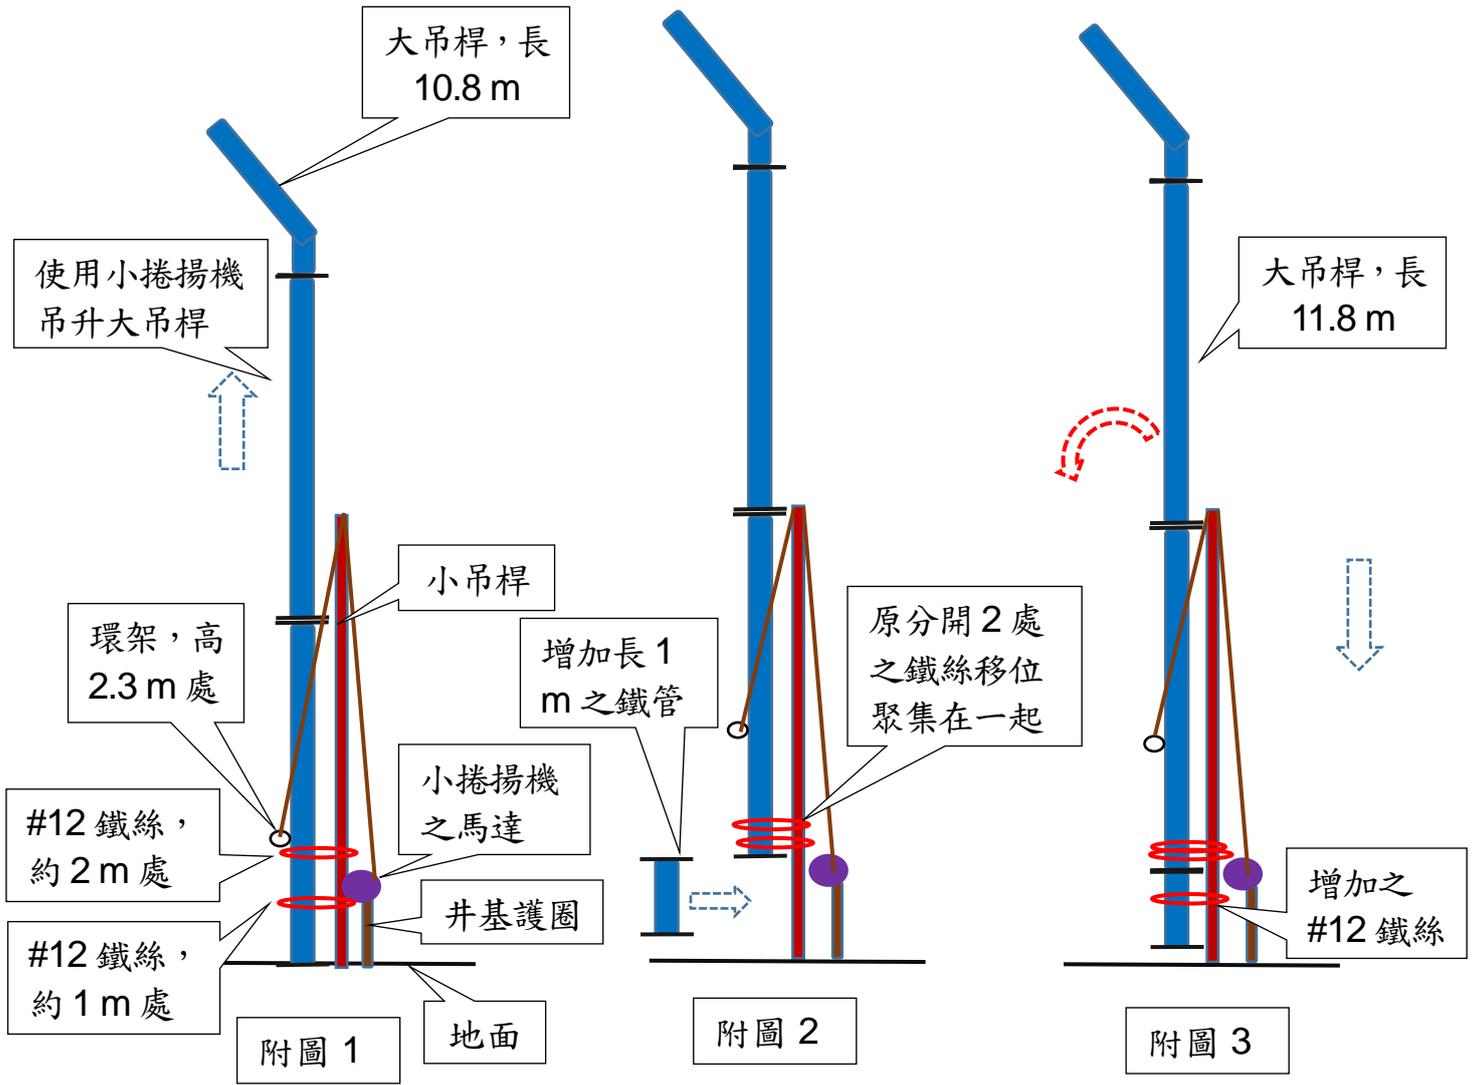
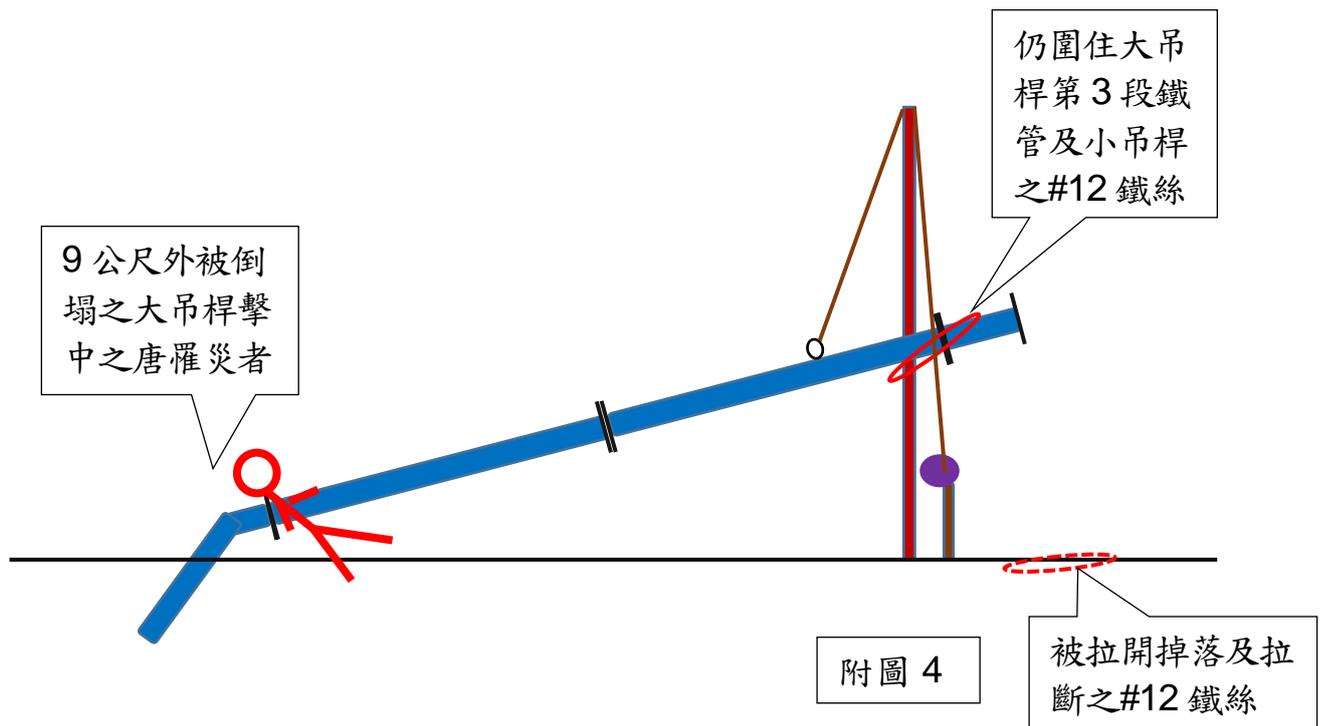
八、災害示意圖或照片

(二)10時30分左右，承攬人負責人使用捲揚機(配屬之小吊桿高6公尺)要將被直立吊起高約11.8公尺之大吊桿放下時，大吊桿倒塌，擊中位在距離約9公尺外之唐罹災者。

(一)直接原因：捲揚機吊運長11.8公尺吊桿時，吊桿倒塌擊中唐罹災者，造成左胸鈍傷合併多發肋骨骨折、氣血胸、皮下氣腫，致創傷性休克死亡。

(二)間接原因：不安全狀況：從事捲揚機吊運作業中未嚴禁人員進入吊掛物下方

(二)雇主使勞工以捲揚機等吊運物料時，應依下列規定辦理：一、…。六、吊運作業中應嚴禁人員進入吊掛物下方及吊鏈、鋼索等內側角。…。(職業安全衛生設施規則第155條之1第6款暨職業安全衛生法第6條第1項)
