## 從事混凝土拌合機下料口疏通清理作業時發生被夾災害

一、行業種類：預拌混凝土製造業(2332)

二、災害類型：被夾(07)

三、媒介物：其他(159；混凝土拌合機)

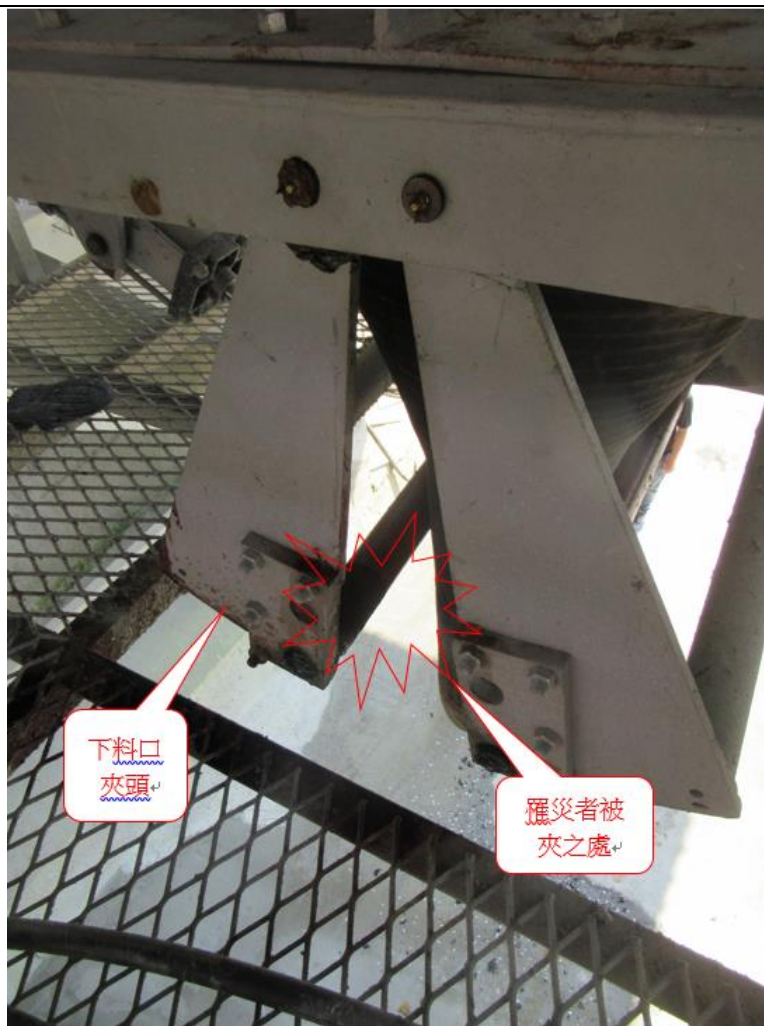
罹災者黃○○110年9月○日14時35分許趴在混凝土拌合機下料口工作平台上頭伸入夾頭行程範圍內，用水管以水由下往上沖洗，疏通清理混凝土拌合機下料口時，因控制室之夾頭按鈕開關為凸頭型式未有防止意外原因驟然開動之裝置，且未採上鎖或設置標示等措施，防止他人操作該機械之起動裝置，當位於控制室之品管員林○○轉身時右手肘碰倒放於操作工作桌上之礦泉水瓶，礦泉水瓶倒下時壓在混凝土拌合機下料口夾頭「寸動關門」按鈕上，致混凝土拌合機下料口夾頭即啟動進行閉合，導致罹災者遭混凝土拌合機下料口夾頭夾傷頭部，造成頭部夾擠壓傷合併顱骨開放性骨折、腦挫傷，致中樞神經性休克死亡。

(一)直接原因：罹災者黃○○遭混凝土拌合機下料口夾頭夾傷頭部，造成頭部夾擠壓傷合併顱骨開放性骨折、腦挫傷，致中樞神經性休克死亡。

說明：罹災者遭混凝土拌合機下料口夾傷頭部。

- (一) 雇主對於原動機或動力傳動裝置，應有防止於停止時，因振動接觸，或其他意外原因驟然開動之裝置。(職業安全衛生設施規則第 47 條暨職業安全衛生法第 6 條第 1 項)
- (二) 雇主對於機械之掃除、上油、檢查、修理或調整有導致危害勞工之虞者，應停止相關機械運轉及送料。為防止他人操作該機械之起動等裝置或誤送料，應採上鎖或設置標示等措施，…。(職業安全衛生設施規則第 57 條第 1 項暨職業安全衛生法第 6 條第 1 項)
- (三) 雇主應依規定置職業安全衛生業務主管。(職業安全衛生管理辦法第 3 條第 1 項暨職業安全衛生法第 23 條第 1 項)
- (四) 雇主應依其事業單位之規模、性質，訂定職業安全衛生管理計畫，要求各級主管及負責指揮、監督之有關人員執行；勞工人數在 30 人以下之事業單位，得以安全衛生管理執行紀錄或文件代替職業安全衛生管理計畫。(職業安全衛生管理辦法第 12 條之 1 第 1 項暨職業安全衛生法第 23 條第 1 項)
- (五) 雇主應依規定訂定自動檢查計畫，實施自動檢查。(職業安全衛生管理辦法第 79 條暨職業安全衛生法第 23 條第 1 項)
- (六) 雇主對新僱勞工或在職勞工於變更工作前，應使其接受適於各該工作必要之一般安全衛生教育訓練。(職業安全衛生教育訓練規則第 17 條第 1 項暨職業安全衛生法第 32 條第 1 項)
- (七) 雇主應依職業安全衛生法及有關規定會同勞工代表訂定適合其需要之安全衛生工作守則，報經勞動檢查機構備查後，公告實施。(職業安全衛生法第 34 條第 1 項)

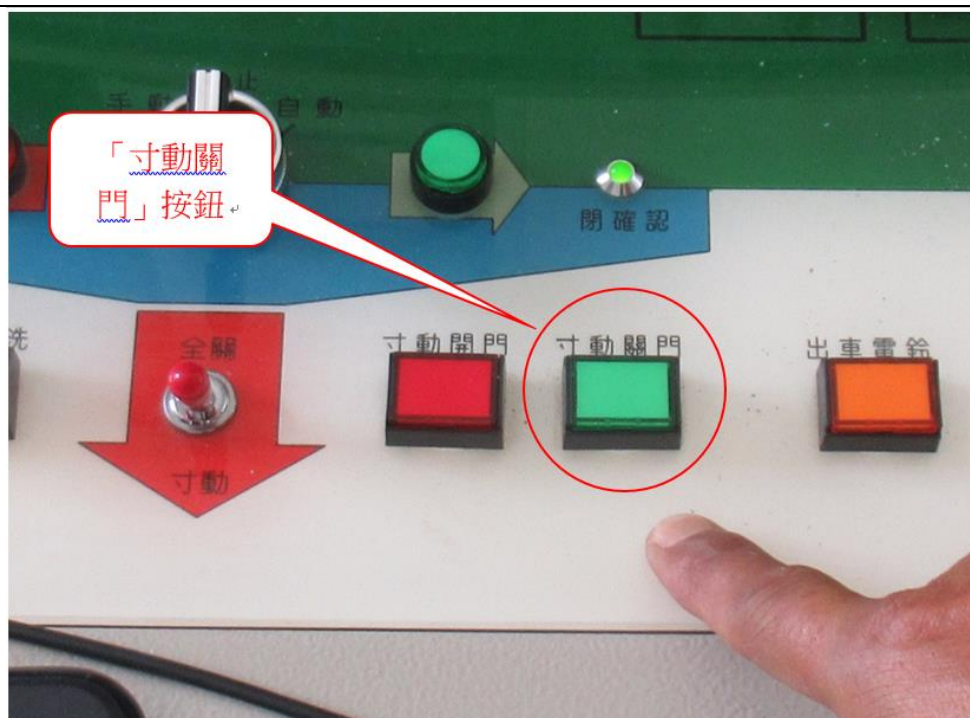
(1)混凝土拌合機下料口夾頭「寸動關門」按鈕為凸頭型式，未有防止意外原因驟然開動之裝置。

(2)對於混凝土拌合機下料口疏通清理作業時，控制室之夾頭按鈕開關未採上鎖措施，防止他人操作該機械之起動等裝置。

說明：礦泉水瓶倒下壓到混凝土拌合機下料口夾頭「寸動開門」按鈕開關，致混凝土拌合機下料口夾頭關閉(夾住)。
