從事鋼構組配作業發生墜落死亡職業災害

核備文號：(107.2.13) 1070400157

一、行業分類：建築工程業(4100)

二、災害類型：墜落(04)

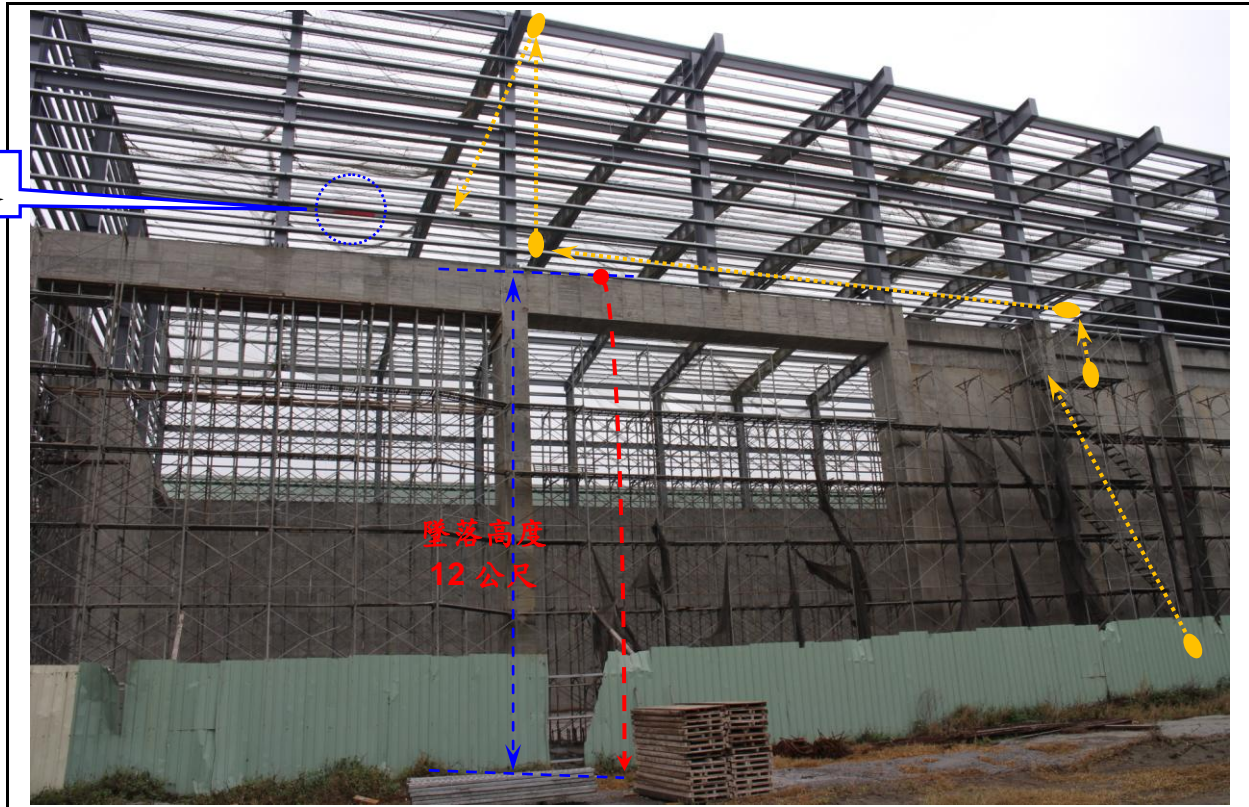
八、災害示意圖或照片

上樑處

說明

賴罹災者走廠房西側框式施工架階梯至第6層架處，再攀爬1層框式施工架之交叉拉桿到廠房環樑上(高12公尺)，再走環樑至廠房西側第3柱旁要攀爬C型鋼至屋簷時墜落至地面。

(二)該廠房新建工程正進行上樑(高22公尺)作業，9時許，賴罹災者行走廠房西側框式施工架到廠房環樑上(高約12公尺)，再攀爬第3柱旁C型鋼至屋簷時墜落，碰觸施工架交叉拉桿後墜至地面。

(一)直接原因：賴罹災者在高約12公尺之環樑上攀爬C型鋼至屋簷時墜落至地面，造成顱內出血、頭部外傷，致神經性休克死亡。

高差超過1.5公尺以上之場所作業時未設置能使勞工安全上下之設備。

(一)雇主對勞工於高差超過1.5公尺以上之場所作業時，應設置能使勞工安全上下之設備。(職業安全衛生設施規則第228條暨職業安全衛生法第6條第1項)
