## 從事柱筋間距標示作業發生墜落致死災害

核備文號：114-1815843

一、行業分類：其他專門營造業(4390)

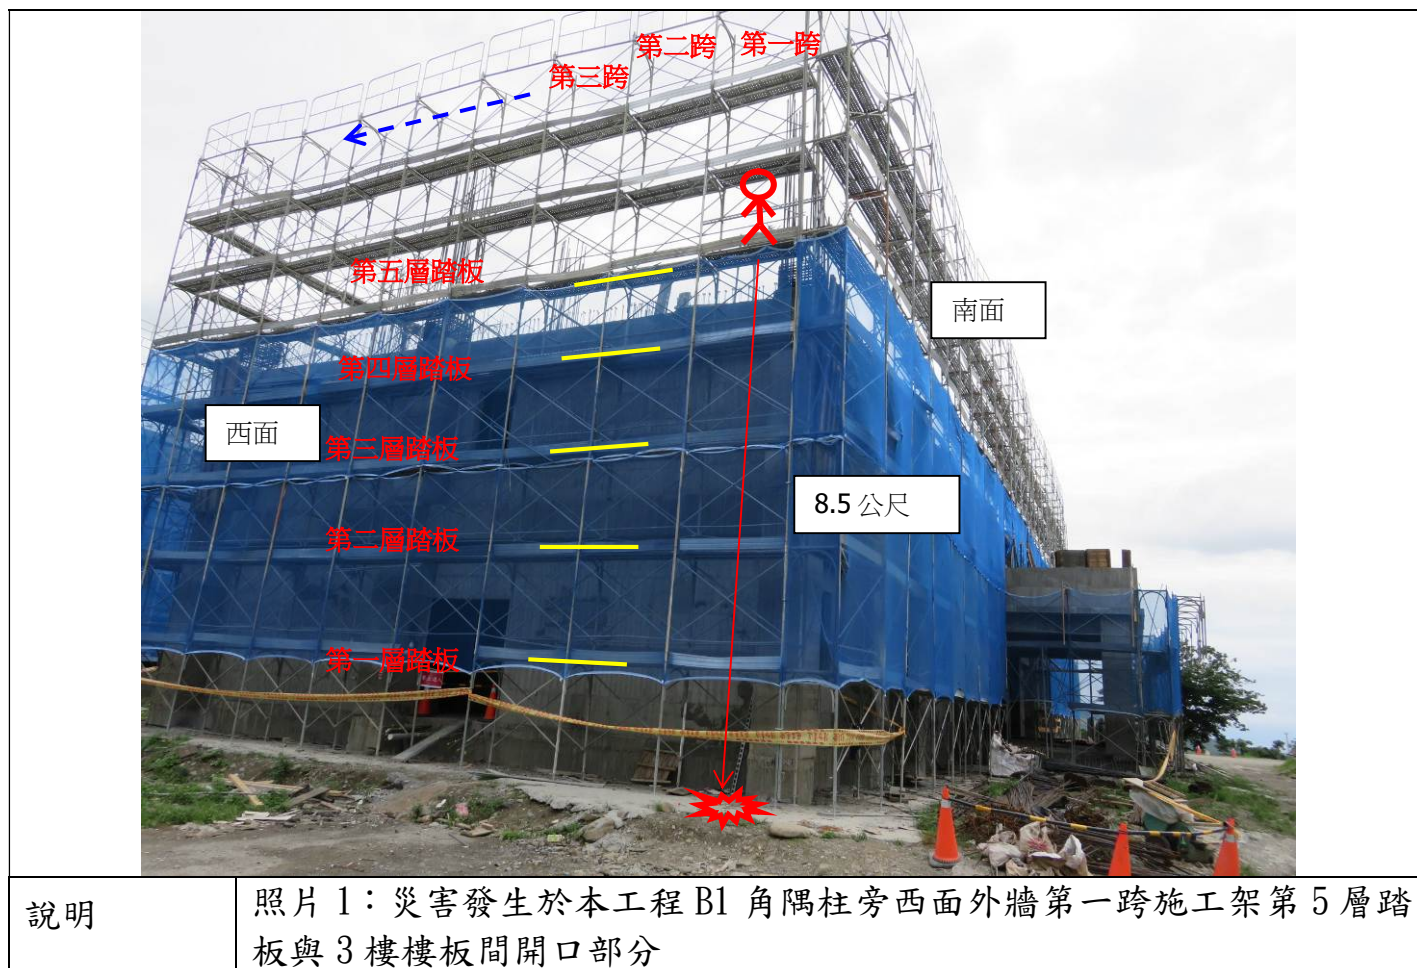
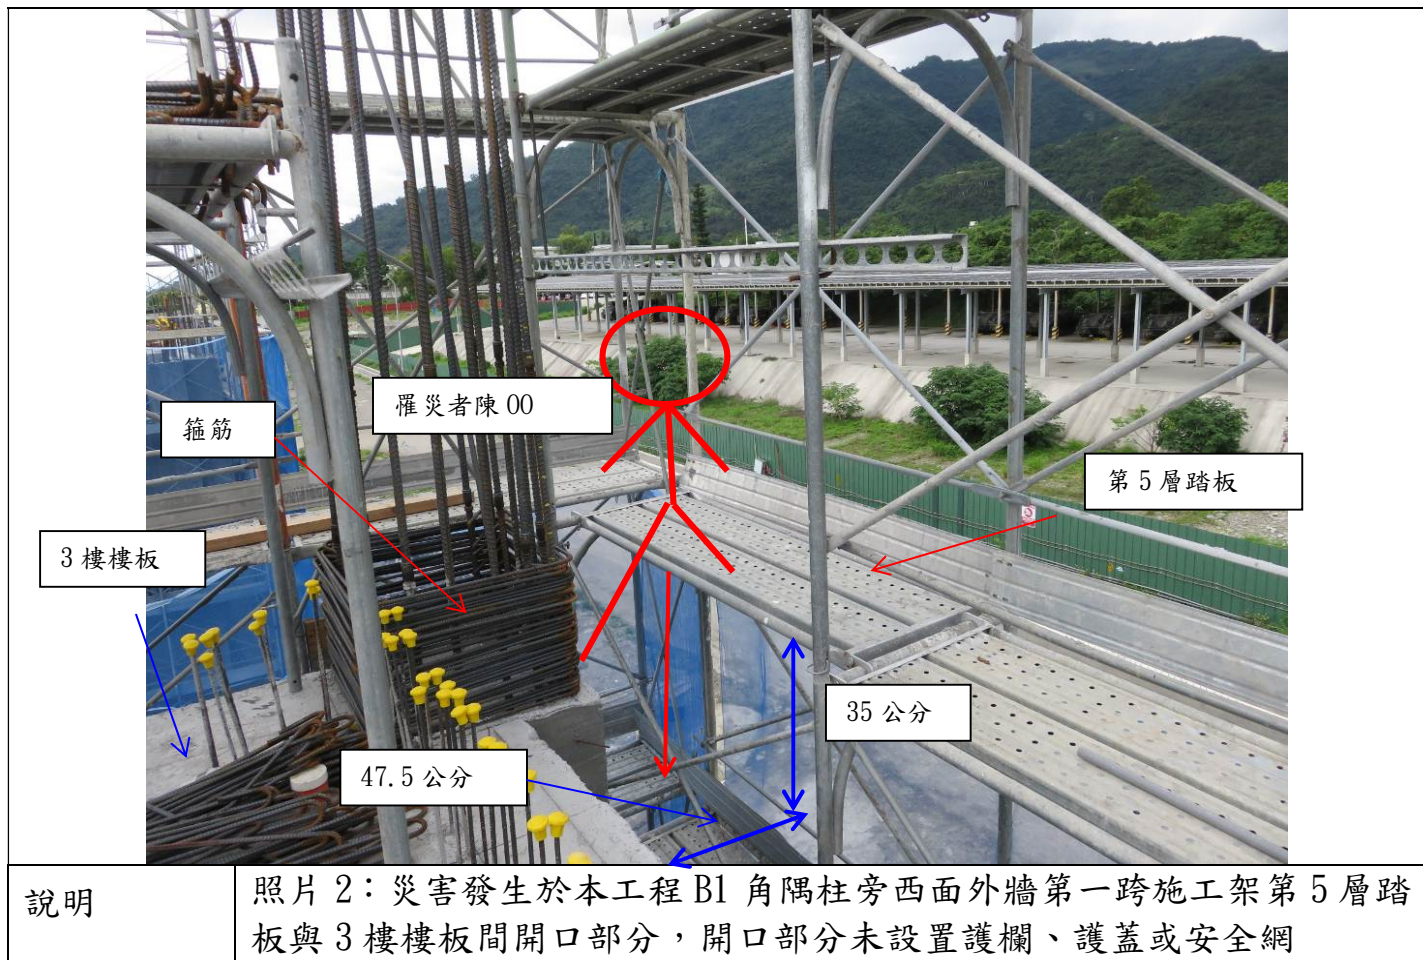
八、現場示意圖或照片：

雇主使勞工陳OO於距地面高8.5公尺之西面外牆第一跨施工架第5層踏板從事柱筋間距標示作業時，因未於該施工架與樓板間開口部分設置護欄、護蓋或安全網等防護設備及未訂定墜落災害防止計畫，造成勞工陳OO自該開口部分墜落至地面，導致傷重死亡。

(一)直接原因：罹災者自距地面8.5公尺高之西面外牆第一跨施工架第5層踏板與3樓樓板間開口部分墜落，導致傷重死亡。。

(二)間接原因：對於高度 8.5 公尺之外牆施工架與 3 樓樓板間開口部分等場所作業，未於該處設置護欄、護蓋或安全網等防護設備。

- 1、工程之施工者，應於施工規劃階段實施風險評估，致力防止工程施工時，發生職業災害。(職業安全衛生法第5條第2項)
- 2、第2條所定事業之雇主應依附表二之規模，置職業安全衛生業務主管。(職業安全衛生管理辦法第3條第1項暨職業安全衛生法第23條第1項)
- 3、雇主應依本法及有關規定會同勞工代表訂定適合其需要之安全衛生工作守則，報經勞動檢查機構備查後，公告實施。(職業安全衛生法第34條第1項)
- 4、雇主應依其事業單位之規模、性質，訂定職業安全衛生管理計畫，要求各級主管及負責指揮、監督之有關人員執行；勞工人數在30人以下之事業單位，得以安全衛生管理執行紀錄或文件代替職業安全衛生管理計畫。(職業安全衛生管理辦法第12條之1第1項暨職業安全衛生法第23條第1項)
- 5、雇主依第13條至第63條規定實施之自動檢查，應訂定自動檢查計畫。(職業安全衛生管理辦法第79條暨職業安全衛生法第23條第1項)
- 6、雇主對新僱勞工或在職勞工於變更工作前，應使其接受適於各該工作必要之一般安全衛生教育訓練。(職業安全衛生教育訓練規則第17條第1項暨職業安全衛生法第32條第1項)
- 7、雇主僱用勞工時，應依附表九所定之檢查項目實施一般體格檢查。(勞工健康保護規則第16條第1項暨職業安全衛生法第20條第1項)
- 8、雇主對於高度2公尺以上之工作場所，…，應訂定墜落災害防止計畫，依下列風險控制之先後順序規劃，並採取適當墜落災害防止設施：…。(營造安全衛生設施標準第17條暨職業安全衛生法第6條第1項)
- 9、對於高度2公尺以上之開口部分等場所作業，…，應於該處設置護欄、護蓋或安全網等防護設備。(營造安全衛生設施標準第19條第1項暨職業安全衛生法第6條第1項)
- 10、年滿15歲以上，65歲以下之受僱於僱用5人以上公司、行號之員工，應以其雇主或所屬團體或所屬機構為投保單位，全部參加勞工保險為被保險人。(勞工保險條例第6條第1項第2款)
- 11、符合第6條規定之勞工，各投保單位應於其所屬勞工到職、入會、到訓、離職、退會、
