# 從事鋼瓶更換作業發生勞工遭倒塌鋼瓶櫃壓迫災害致死災害

核備文號：1111012508

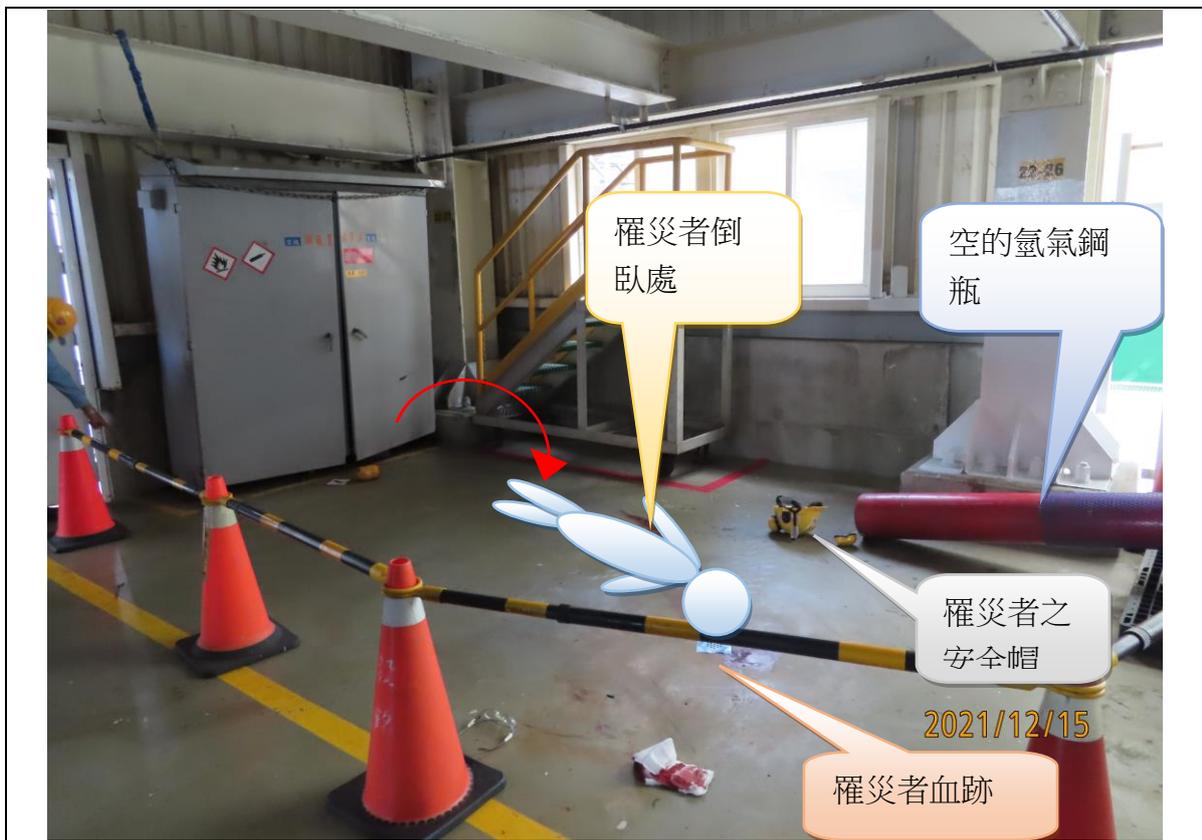
110年12月14日13時57分許，罹災者倪○○於○廠進行線上氣相層析儀之載氣(氫氣)鋼瓶回收作業時，先至○廠製二課○○廠房2樓，操作現場所設置之吊升荷重5公噸之固定式起重機，將空鋼瓶自2樓吊放至1樓後，再以鋼瓶底裙立滾人力搬運方式將空氫氣鋼瓶搬運至鋼瓶櫃前，倪員欲打開鋼瓶櫃門進行更換鋼瓶時，鋼瓶櫃因支撐腳座鏽蝕、斷裂而向倪員傾倒，倪員遭重約562公斤傾倒之鋼瓶櫃壓住頸胸部而受傷，至14時44分由○廠○廠○○區之製程改善工程師傅○○到該處附近巡視時發現，送醫治療後，延至110年12月25日9時41分因缺氧性腦病變死亡。

說明：罹災者倪○○倒臥處，鋼瓶櫃直接向罹災者處倒塌。

- (一) 雇主對於搬運、堆放或處置物料，為防止倒塌、……，應採取繩索捆綁、…、擋樁、……等必要設施，……。(職業安全衛生設施規則第 153 條職業安全衛生法第 6 條第 1 項)。
- (二) 雇主使勞工從事工作，應在合理可行範圍內，採取必要之預防設備或措施，使勞工免於發生職業災害。機械、設備、器具、原料、材料等物件之設計、製造或輸入者及工程之設計或施工者，應於設計、製造、輸入或施工規劃階段實施風險評估，致力防止此等物件於使用或工程施工時，發生職業災害。(職業安全衛生法第 5 條)。
- (三) 雇主應依其事業單位之規模、性質，訂定職業安全衛生管理計畫，要求各級主管及負責指揮、監督之有關人員執行；…。(職業安全衛生管理辦法第 12 條之 1 第 1 項暨職業安全衛生法第 23 條第 1 項)。
- (四) 勞工因遭遇職業災害而致死亡、失能、傷害或疾病時，雇主應依下列規定予以補償。但如同一事故，依勞工保險條例或其他法令規定，已由雇主支付費用補償者，雇主得予以抵充之：  
一、…。  
四、勞工遭遇職業傷害或罹患職業病而死亡時，雇主除給與 5 個月平均工資之喪葬費外，並應一次給與其遺屬 40 個月平均工資之死亡補償。…。(勞動基準法第 59 條第 4 款)
