鎂鋁合金熔爐作業爆炸造成 4 人燒燙傷職業災害

一、行業分類（含代碼）：未分類其他基本金屬製造業

二、災害類型（分類號碼）：爆炸

三、媒介物：熔煉爐

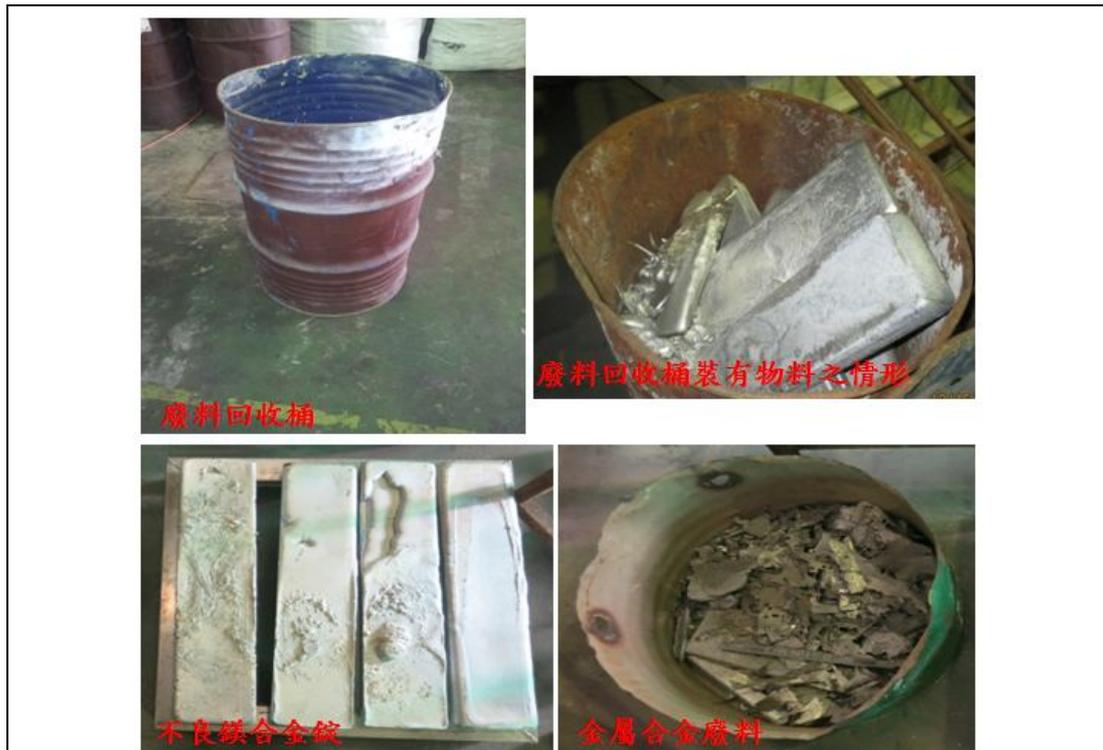
照片一 投料作業使用之廢料回收桶，廢料回收桶內裝滿不良鎂合金錠及金屬合金廢料，將無法由桶表面檢視確認桶內底部狀況。

1、對於熔爐之投料作業未確實清查廢料是否夾帶裝水之瓶罐。

- (一) 雇主使勞工從事將金屬碎屑或碎片投入金屬熔爐之作業時，為防止爆炸，應事前確定該金屬碎屑或碎片中未雜含水分、火藥類危險物或密閉容器等，始得作業。（職業安全衛生設施規則第 182 條暨職業安全衛生法第 6 條第 1 項）
- (二) 雇主對於鼓風爐、鑄鐵爐或玻璃熔解爐或處置大量高熱物之作業場所，應採取適當之防範措施並使作業勞工佩戴適當之防護具，以防止高熱物之飛散、溢出等引起之灼傷或其他危害。（職業安全衛生設施規則第 183 條暨職業安全衛生法第 6 條第 1 項）
- (三) 雇主應依其事業單位之規模、性質，訂定職業安全衛生管理計畫，要求各級主管及負責指揮、監督之有關人員執行；…。(職業安全衛生管理辦法第 12 條之 1 第 1 項暨職業安全衛生法第 23 條第 1 項)
- (四) 雇主應依本法及有關規定會同勞工代表訂定適合其需要之安全衛生工作守則，報經勞動檢查機構備查後，公告實施。（職業安全衛生法第 34 條第 1 項）
- (五) 雇主對新僱勞工或在職勞工於變更工作前，應使其接受適於各該工作必要之安全衛生教育訓練。…前二項教育訓練課程及時數，依附表十四之規定。（職業安全衛生教育訓練規則第 16 條第 3 項暨職業安全衛生法第 32 條第 1 項）

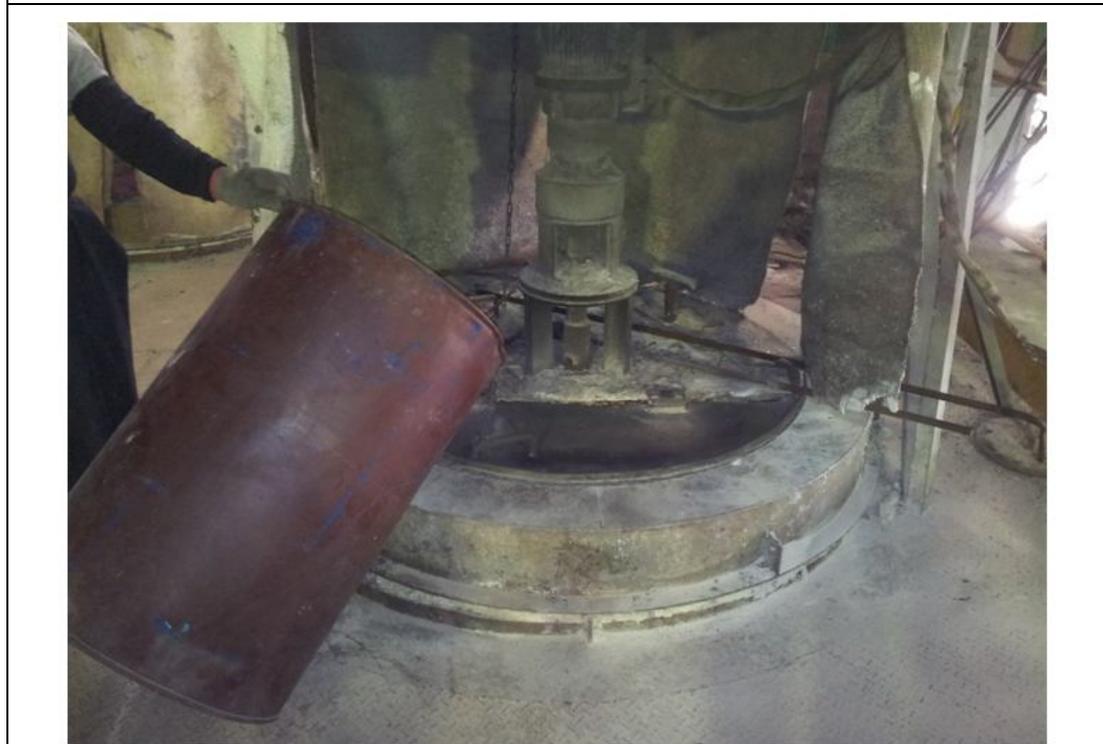
104 年 1 月 25 日晚間 23 時 30 分左右，當時在進行廢料投料熔煉作業，因廢料回收桶中夾帶裝水之瓶罐，及作業勞工帕○未將不良鎂合金錠預熱直接投入熔爐中，水遇高溫熔融金屬（650~700°C），瞬間全部蒸發成水蒸氣，體積急速膨脹而造成爆炸，導致鎂湯噴濺，致一旁作業共 7 名泰國籍勞工燒燙傷，分別送醫治療，其中 4 名勞工因軀幹及四肢多處燒燙傷(約佔全體表面積 8~25%)需住院治療。

照片二 勞工進行廢料回收桶之廢料投入熔爐情形。

2、對於熔爐之投料作業，未使作業勞工佩戴適當之防護具。
