某煉鋼廠勞工跌落爐渣坑致燒灼傷死亡職業災害

(95) 0950015245

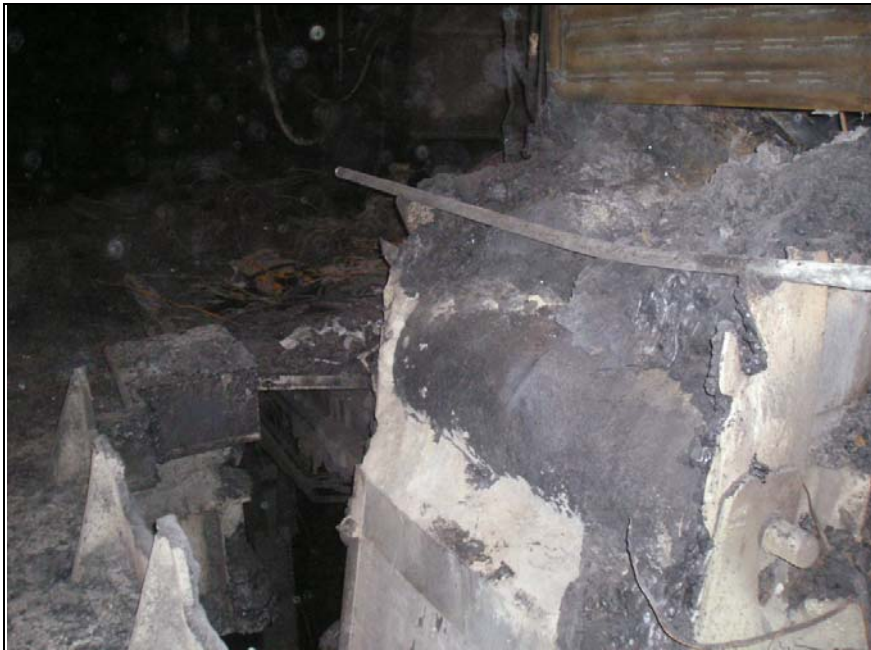
八、災害示意圖：

（一）直接原因：掉落8公尺深之爐渣坑，被高溫的爐渣灼傷致死。

不安全狀況：對於高度在二公尺以上之工作場所邊緣及開口部分，勞工有遭受墜落危險之虞者，未設有適當強度之圍欄、握把、覆蓋等防護措施。

不安全動作：拿起鐵管往前丟擲。

（一）對於高度在二公尺以上之工作場所邊緣及開口部分，勞工有遭受墜落危險之虞，應設有適當強度之圍欄、握把、覆蓋等防護措施。（勞工安全衛生設施規則第224條第1項暨勞工安全衛生法第5條第1項）
