## 從事泥作作業發生墜落致死災害

核備文號：1151811723

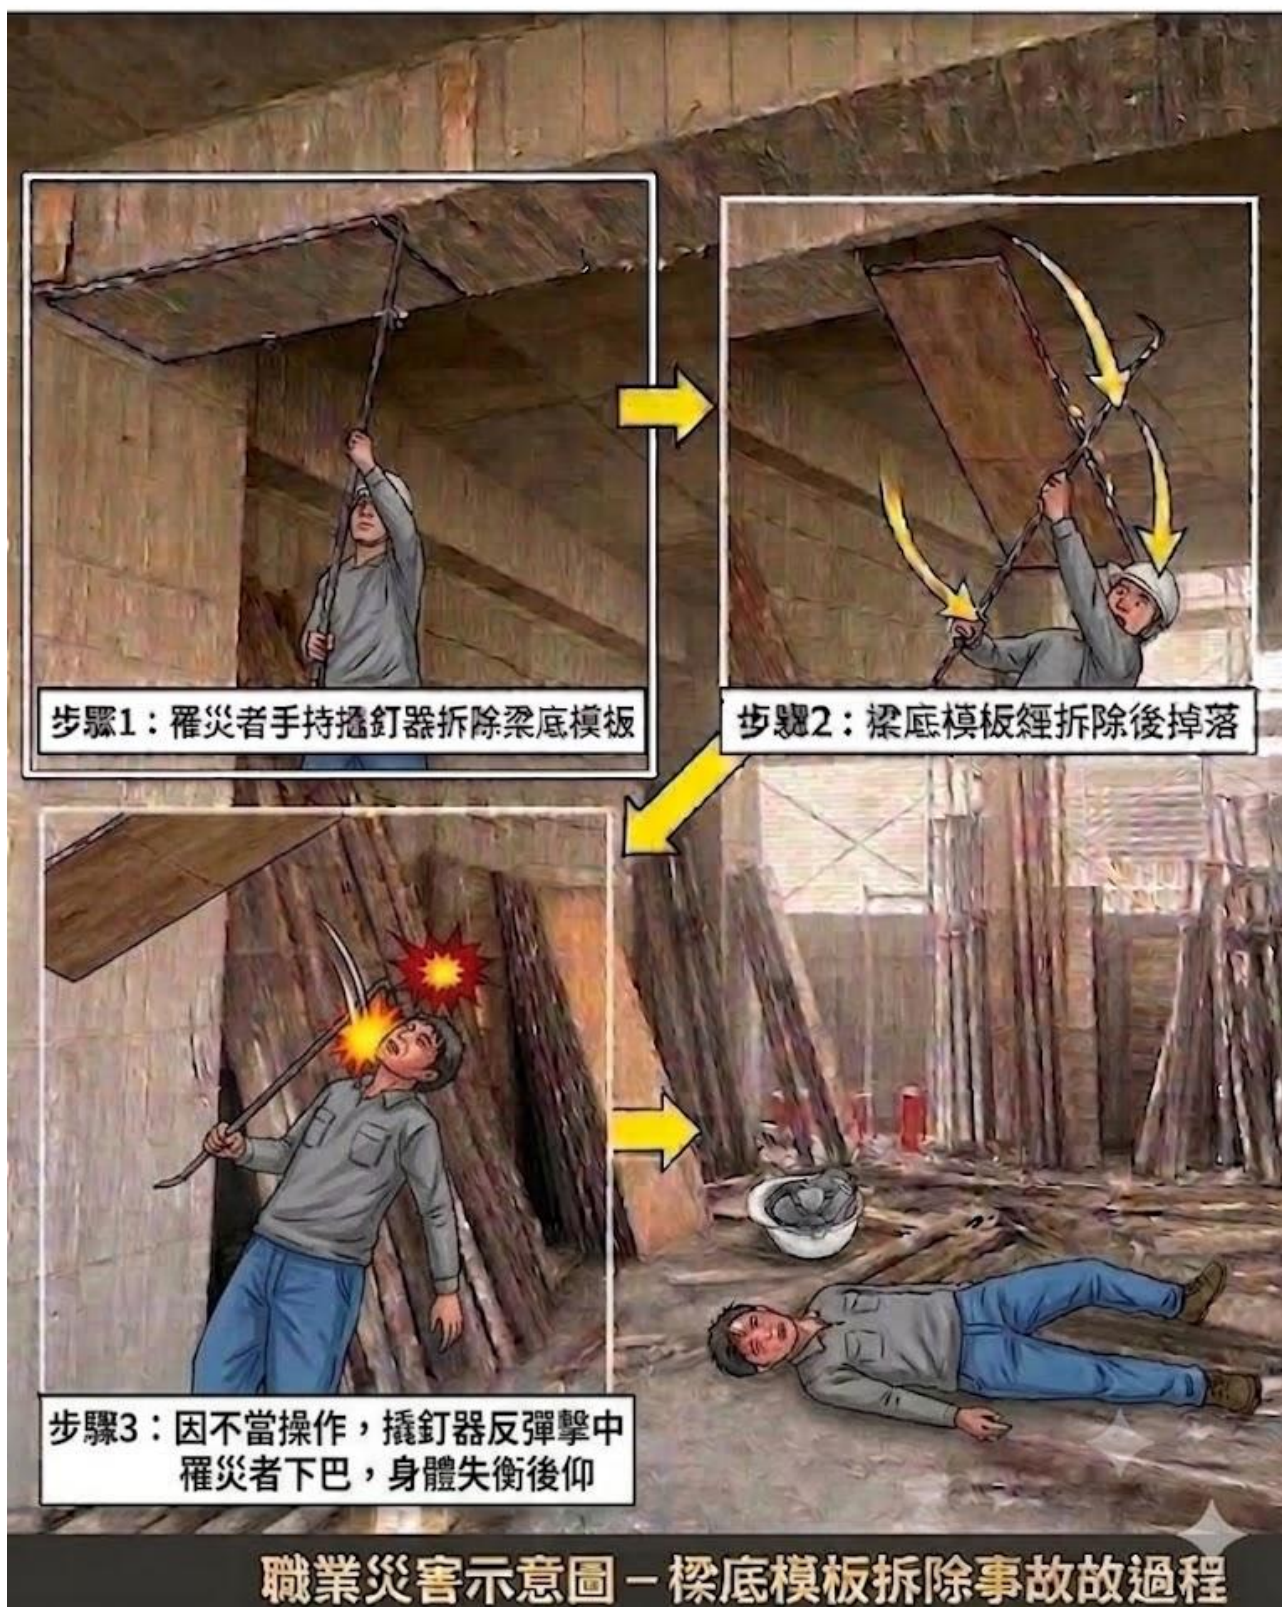
## 職業災害示意圖－梁底模板拆除事故過程

(二) 災害發生於 115 年 5 月 7 日 9 時 30 分許，罹災者黃○○於 1 樓室內進行 2 樓梁底模板拆除作業時，於 1 樓樓梯下進行樓梯上方模板拆除作業之雇主林○○突然聽到罹災者叫喊的聲音，隨即往黃○○所在位置察看，就看到黃○○倒在 1 樓地面而臉朝上，黃○○配戴安全帽之頤帶於災害發生前已損壞，故無法確實配戴，致倒地前安全帽已先脫離頭部，無法達到保護頭部作用，致倒地時後腦杓撞到 1 樓地面，雇主林○○當下向罹災者黃○○確認是否要送他到醫院，罹災者回答說不用，並請林○○送他回家休息，故林○○開車載罹災者回其住處，當日約 10 時抵達罹災者家，載送期間罹災者意識清楚，林○○載罹災者回家後即回工地繼續模板拆除作業，於當日晚上向罹災者家屬聯繫後，得知罹災者已送至臺中榮民總醫院嘉義分院救治，惟延至當日 23 時 26 分仍傷重死亡，雇主林○○於隔日(115 年 5 月 8 日)7 時接到罹災者家屬通知罹災者已去世之消息。

雇主對於所僱勞工黃○○於 1 樓室內從事模板拆除作業時，未設置模板支撐作業主管，未提供適當安全帽並使其正確戴用，導致罹災者黃○○被手執之翹釘器擊中下巴後，身體向後倒下，致後腦杓撞到 1 樓地面，造成傷重死亡。

(一)直接原因：罹災者被物品擊中下巴後，身體向後倒下，致後腦杓撞到 1 樓地面，導致傷重死亡。

- (十) 雇主於進入營繕工程工作場所作業人員，應提供適當安全帽，並使其正確戴用。(營造安全衛生設施標準第 11 條之 1 暨職業安全衛生法第 6 條第 1 項)
- (十一) 雇主對於模板支撐組配、拆除（以下簡稱模板支撐）作業，應指派模板支撐作業主管於作業現場辦理下列事項：一、決定作業方法，指揮勞工作業。二、實施檢點，檢查材料、工具、器具等，並汰換其不良品。三、監督勞工確實使用個人防護具。四、
