## 從事故障車輛維修作業時發生其他交通事故致死災害

核備文號：1100506370

一、行業分類：汽車維修業(9511)

二、災害類型：其他交通事故(23)

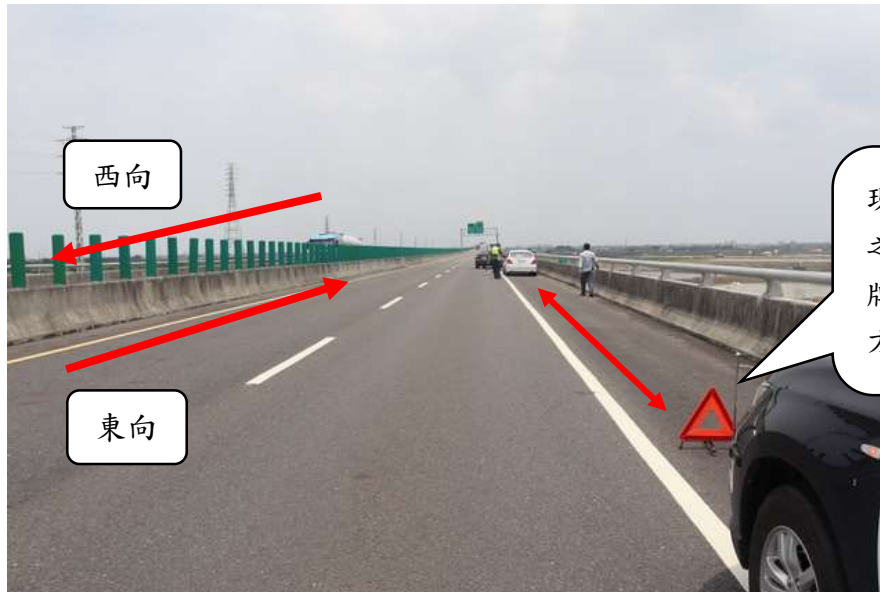
照片 1：災害發生於臺南市學甲區台 84 線快速道路東向 5.5 公里處。

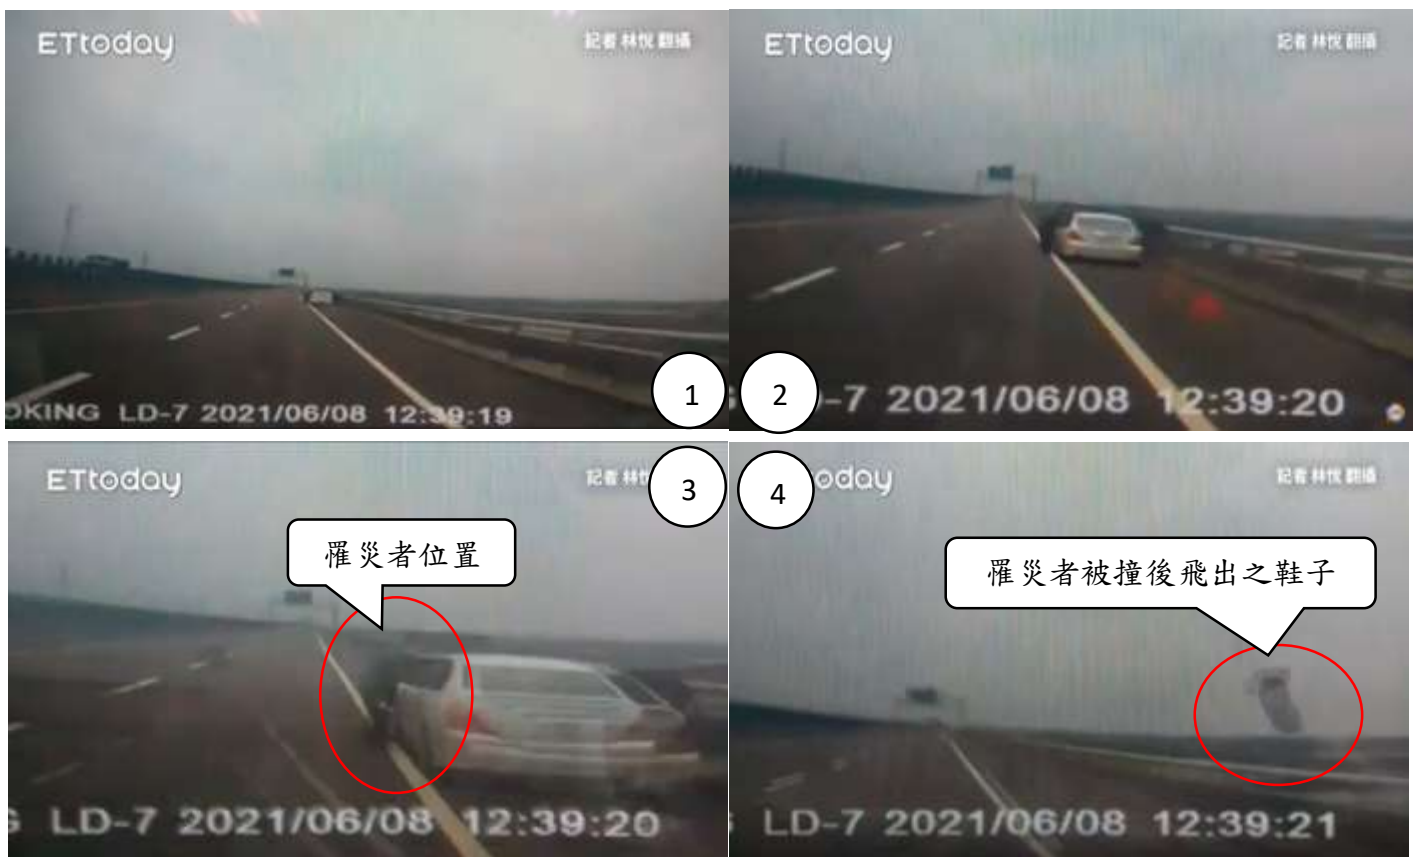
(二)110 年 6 月 8 日 10 時 50 分許，林員接到客戶梁員來電告知其自小客車(以下簡稱客戶車)行駛於台 84 線快速道路東向 5.5 公里處時發生故障，車輛引擎發不動，故請林員派人到場幫忙，林員指派黃員駕駛該保養所所有之小客車(以下簡稱公司車)前往現場，黃員駕駛公司車約 11 時 50 分許抵達台 84 線快速道路東向 5.5 公里處路肩後，將公司車停放於客戶車前方，隨即開始檢查車輛狀況，12 時許，黃員先打開客戶車引擎蓋使用除碳清潔劑嘗試發動引擎未果，遂走至客戶車左側探頭入車內查看車內儀表板顯示燈情形時，一輛由蔡員駕駛之小貨車於外車道突然右偏撞擊停放於路肩之客戶車後再向前撞擊黃員及公司車，黃員被撞後倒地不起，當下已無意識亦無脈搏，梁員立即打電話通知林員並撥打 119 叫救護車，黃員經救護車送往台灣基督長老教會新樓醫療財團法人麻豆新樓醫院急救，惟仍於當日 13 時 13 分許傷重死亡。

照片 2：依據行車紀錄器畫面顯示，110 年 6 月 8 日 12 時許(經詢問苓和派出所小隊長表示，紀錄器時間有誤差)肇災小貨車行經台 84 線快速道路東向 5.5 公里處時，不慎撞擊停放於路肩之車輛及罹災者(翻拍自 ETtoday LIVE 110 年 6 月 8 日肇災小貨車行車紀錄器影片)。

雇主使罹災者使用台 84 線快速道路東向 5.5 公里處路肩從事故障車輛維修作業時，未依規定於現場設置能使受警告者清晰獲知之交通號誌、標示，亦未戴有反光帶之安全帽，及穿著顏色鮮明有反光帶之施工背心，造成罹災者不慎遭行駛之小貨車撞擊導致傷重死亡。

- 1.對於有使用道路作業或有導致交通事故之虞之工作場所，未於現場設置能使受警告者清晰獲知之交通號誌、標示。
- 2.作業人員未戴有反光帶之安全帽，及穿著顏色鮮明有反光帶之施工背心，以利辨識。

- (七) 雇主對於有車輛出入、使用道路作業、鄰接道路作業或有導致交通事故之虞之工作場所，應依下列規定設置適當交通號誌、標示或柵欄：一、交通號誌、標示應能使受警告者清晰獲知。...(職業安全衛生設施規則第 21 之 1 條第 1 項第 1 款暨職業安全衛生法第 6 條第 1 項)。
- (八) 雇主對於使用道路作業之工作場所，為防止車輛突入等引起之危害，應依下列規定辦理：...。二、作業人員應戴有反光帶之安全帽，及穿著顏色鮮明有反光帶之施工背心，以利辨識。...(職業安全衛生設施規則第 21 之 2 條第 1 項第 2 款暨職業安全衛生法第 6 條第 1 項)。
