從事碎土機滾輪上石塊清除作業發生遭捲夾致死(傷)災害

一、行業分類：未分類其他非金屬礦物製品製造業（2399）

二、災害類型：被夾、被捲（07）

三、媒介物：滾軋機(碎土機)（158）

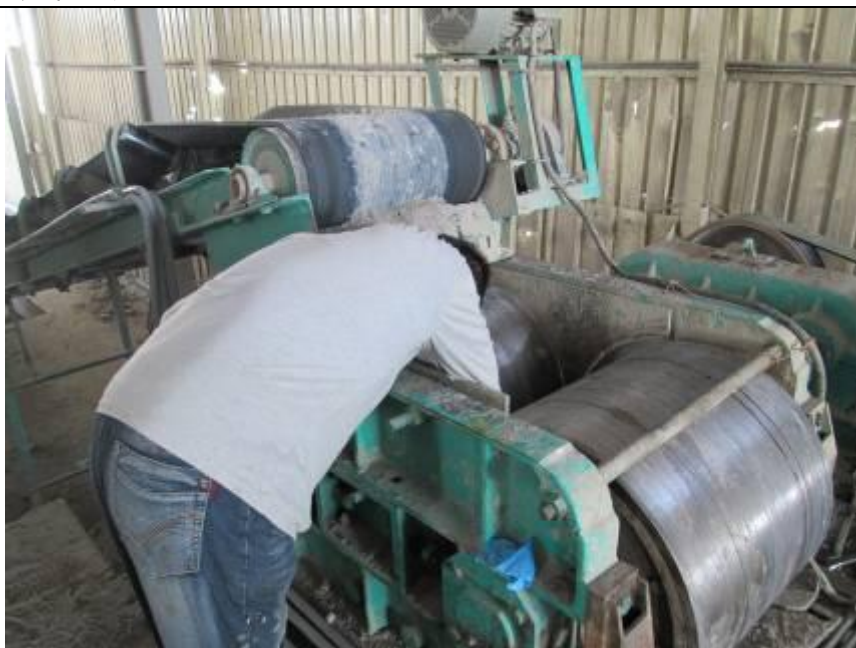
說明一

罹災者從事碎土機滾輪上石塊清除作業時，於徒手拿取碎土機滾輪上石塊時，未將碎土機停止運轉並切斷碎土機電源，且該公司未於碎土機設置護圍、導輪等設備，致使右手臂被碎土機滾輪捲夾致身體夾擠於滾輪間，導致傷重死亡。

肇災現場係位於茂○司廠內之碎土機（馬達25HP），罹災者遭捲夾於碎土機之滾輪間（模擬照片）。

(一) 雇主對於滾軋紙、布、金屬箔等或其他具有捲入點之滾軋機，有危害勞工之虞時，應設護圍、導輪等設備（職業安全衛生設施規則第 78 條暨職業安全衛生法第 6 條第 1 項）。

(二) 雇主對於機械之掃除、上油、檢查、修理或調整有導致危害勞工之虞者，應停止相關機械運轉及送料。為防止他人操作該機械之起動等裝置或誤送料，應採上鎖

或設置標示等措施，並設置防止落下物導致危害勞工之安全設備與措施（職業安全衛生設施規則第 57 條第 1 項暨職業安全衛生法第 6 條第 1 項）。

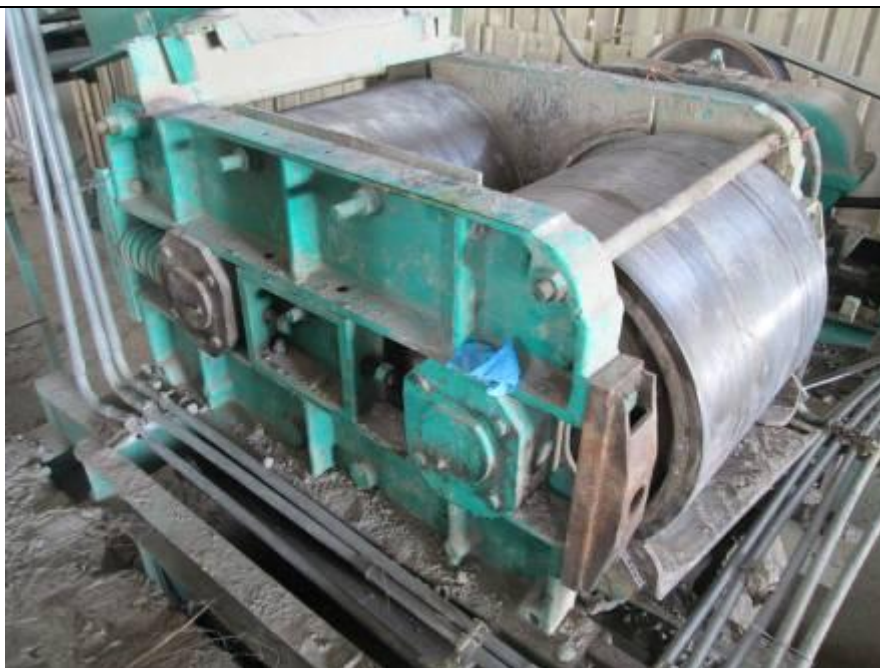
說明二

1、對於具有捲入點之碎土機，有危害勞工之虞時，未設護圍、導輪等設備。

該肇災之碎土機滾輪，未設護圍、導輪等設備。
