從事巡視抽風設備時發生墜落致死災害

一、行業種類：其他塑膠製品製造業(2209)

二、災害類型：墜落(01)

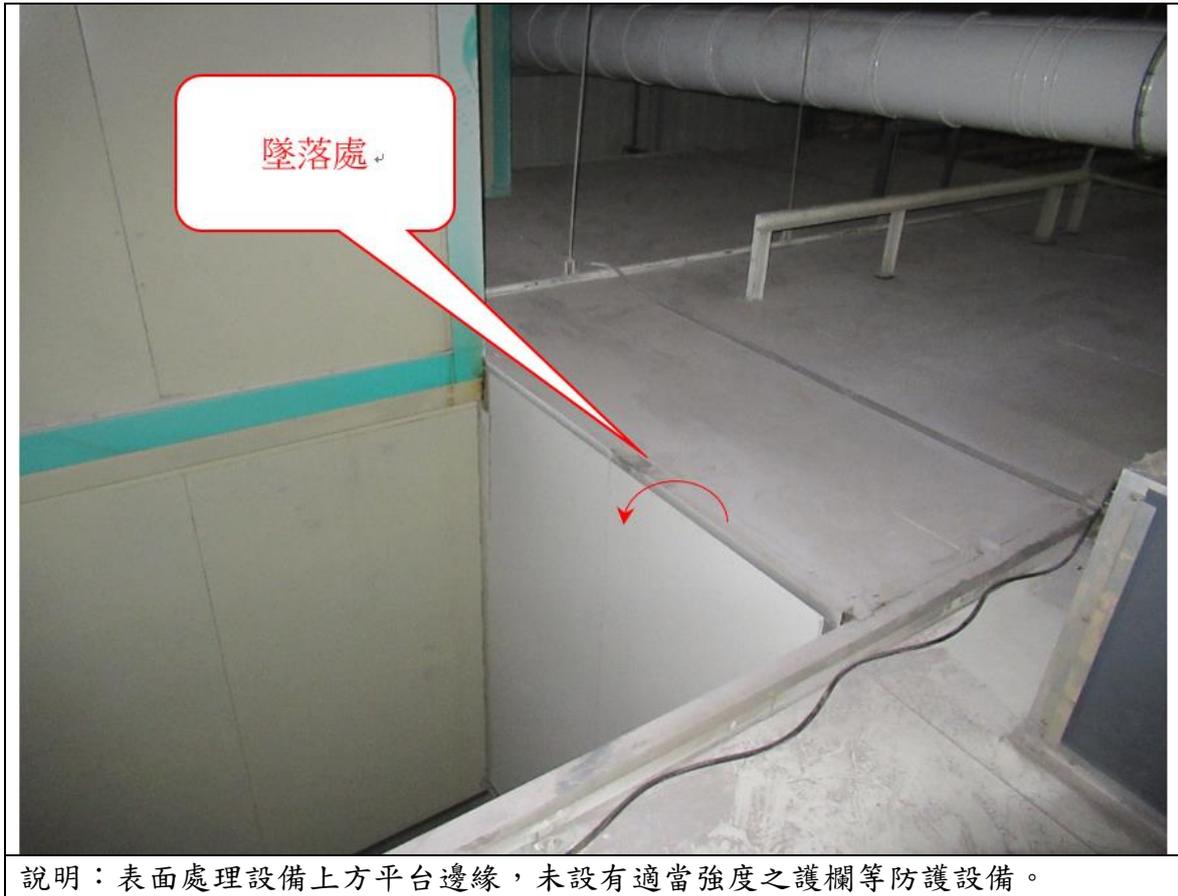
該廠為改善表面處理區工作場所悶熱情形，於表面處理設備上方平台新設抽風設備一組，並於109年2月○○日完工，罹災勞工施○○於當日輪值夜班，且本身除須操作機台外，尚須負責設備維護保養工作，故由廠內表面處理設備內設樓梯到達上方平台，從事新設抽風設備維護巡視作業，因表面處理設備上方平台邊緣部分，未設有適當強度之護欄等防護設備，致施員從事巡視作業時，從距地面高度約6公尺之表面處理設備上方平台墜落至地面，造成腦損傷，致中樞神經衰竭死亡。

(一)直接原因：罹災者施○○從距地面高約6公尺之表面處理設備上方平台墜落至地面，造成腦損傷，致中樞神經衰竭死亡。

不安全狀況：對於在高度二公尺以上之工作場所邊緣及開口部分，勞工有墜落之虞者，未設有適當強度之護欄等防護設備。

說明：表面處理設備上方平台邊緣，未設有適當強度之護欄等防護設備。

(二) 雇主對於高度在二公尺以上之工作場所邊緣及開口部分，勞工有遭受墜落危險之虞者，應設有適當強度之護欄、護蓋等防護設備。(職業安全衛生設施規則第224條第1項暨職業安全衛生法第6條第1項)
