## 從事外牆清掃作業發生墜落致死職業災害

一、行業分類：建築工程業

二、災害類型：墜落

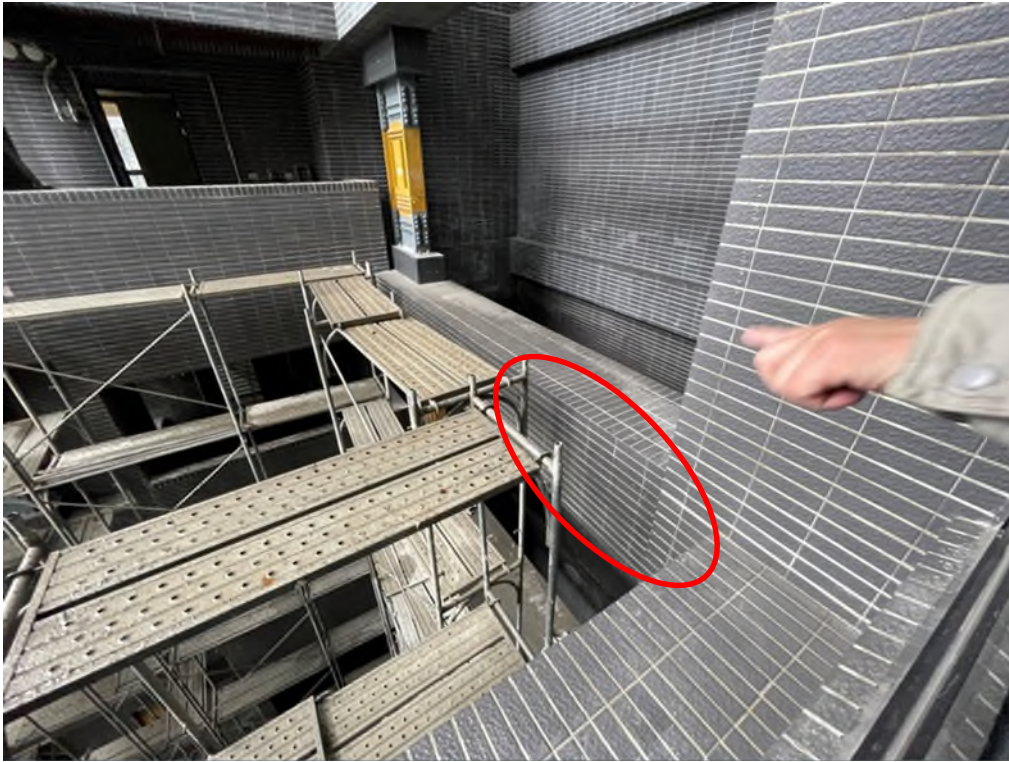
災害照片說明

災害發生地點位於建物 12 樓天井橫梁與施工架之間開口，距離 2 樓天台高度 35 公尺，未設置護蓋、安全網或安全母索供勞工勾掛。

(一)雇主對於高度 2 公尺以上之屋頂、鋼梁、開口部分、階梯、樓梯、坡道、工作臺、擋土牆、擋土支撐、施工構臺、橋梁墩柱及橋梁上部結構、橋臺等場所作業，勞工有遭受墜落危險之虞者，應於該處設置護欄、護蓋或安全網等防護設備。雇主設置前項設備有困難，或因作業之需要臨時將護欄、護蓋或安全網等防護設備開啟或拆除者，應採取使勞工使用安全帶等防止墜落措施。但其設置困難之原因消失後，應依前項規定辦理。（營造安全衛生設施標準第 19 條第 1、2 項）
