# 從事屋頂瓦蓋瓦作業發生墜落死亡災害

核備文號：1091065030

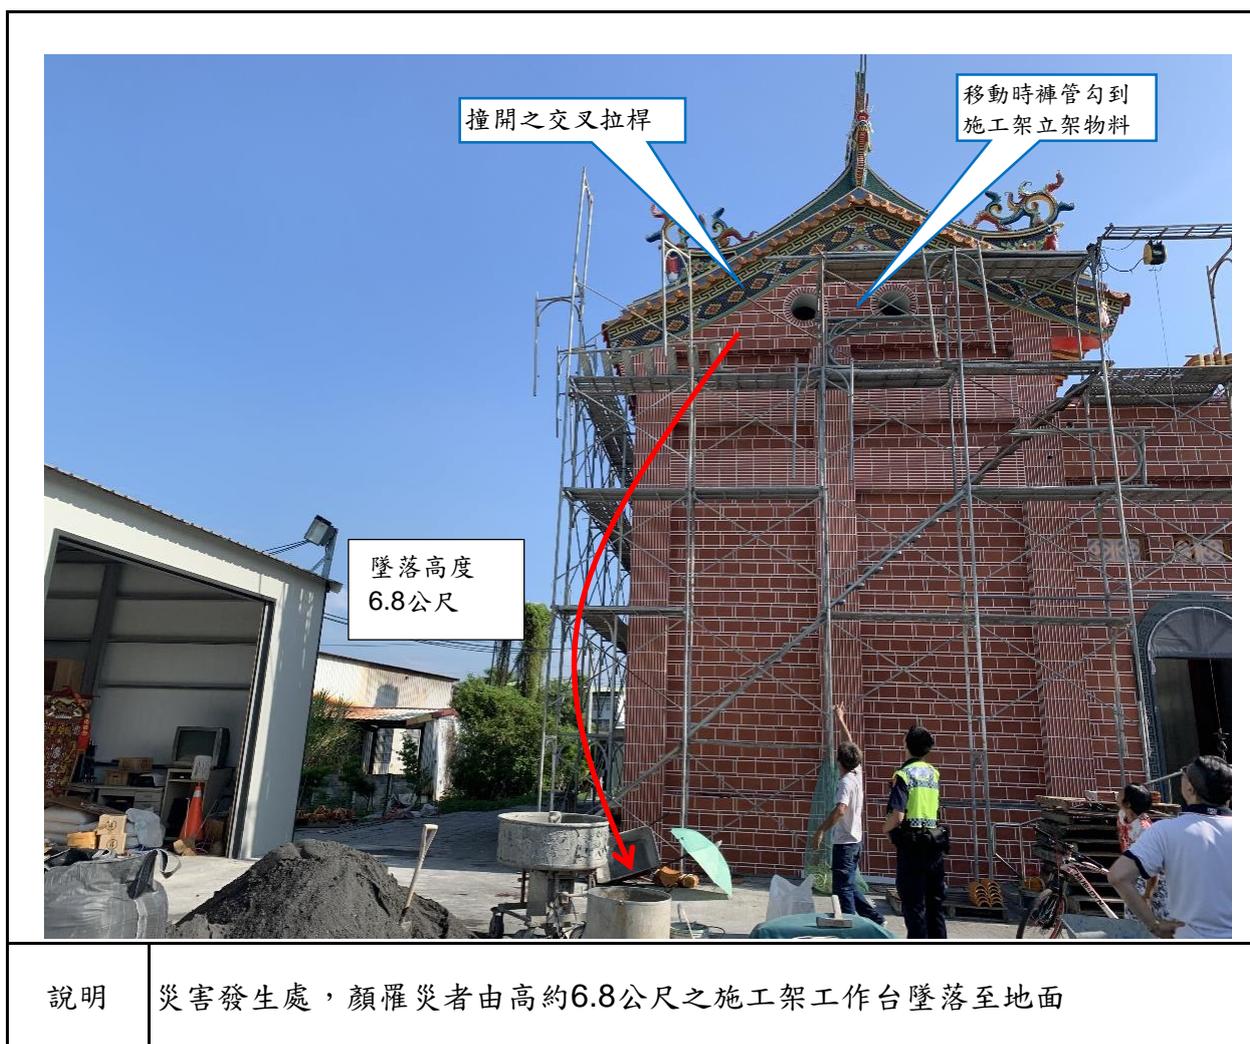
#### 八、災害示意圖或照片

(二)14時30分許，顏罹災者在高度約6.8公尺之建築物外牆第4層施工架工作臺上從事屋頂瓦蓋瓦作業，從吊料平台處用右手拿一裝有水泥砂漿之鐵桶要往西側移動時，因褲管勾到放置於工作臺上之施工架立架，遂往左前方跌倒並撞開未確實連接固定之外側交叉拉桿墜落至地面，造成顏罹災者顱顏創傷併骨折及顱內出血、多發擦挫傷骨折。

(一)直接原因：顏罹災者自距地面高度約6.8公尺之第4層施工架工作臺外側之開口部分墜落至地面，造成顱顏創傷併骨折及顱內出血及多發擦挫傷骨折，致創傷性休克死亡。

(1)高度2公尺以上之施工架工作臺開口部分未設置護欄(內、外側交叉拉桿及下拉桿)，亦未採取使勞工使用安全帶等措施。

(3)鋼管施工架構件之連接部分或交叉部分，未以適當之金屬附屬配件確實連接固定。

(4)施工架工作臺及通道未保持不致使勞工跌倒之安全狀態。

危險之虞者，應於該處設置護欄、護蓋或安全網等防護設備。雇主設置前項設備有困難，或因作業之需要臨時將護欄、護蓋或安全網等防護設備拆除者，應採取使勞工使用安全帶等防止墜落致勞工遭受危險之措施。(營造安全衛生設施標準第19條暨職業安全衛生法第6條第1項)

(四) 雇主對於鋼管施工架之設置，應依下列規定辦理：...構件之連接部分或交叉部分，應以適當之金屬附屬配件確實連接固定，並以適當之斜撐材補強。(營造安全衛生設施標準第59條第1項第4款暨職業安全衛生法第6條第1項)

(五) 雇主對於勞工工作場所之通道、工作台，應保持不致使勞工跌倒之安全狀態，或採取必要之預防措施。(職業安全衛生設施規則第21條暨職業安全衛生法第6條第1項)
