## 勞工墜落於地下污水池發生墜落致死災害案

核備文號:11211708360

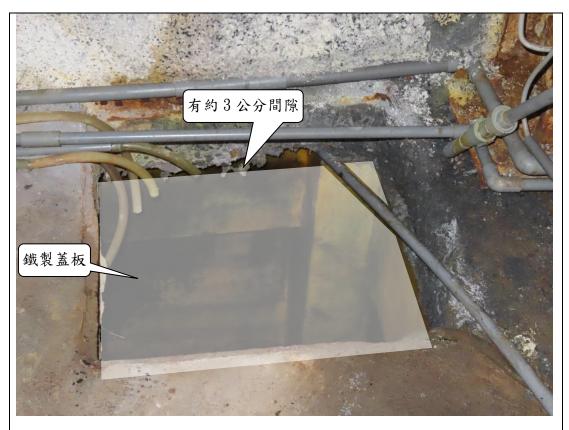
附照 上圖:鐵製蓋板放置示意圖;下圖:掉入污水池內之 鐵製蓋板。

對於原事業單位所設置地下污水池深在 2 公尺以上之人孔部分,勞工有遭受墜落危險之虞,於人孔處所設鐵製蓋板底座支撐腐蝕崩落,未有適當支撐強度。

- 危險之虞者,應設有適當強度之護欄、護蓋等防護設備。(職業安全衛生設施規則第224條第1項暨職業安全衛生法第6條第1項)
- (五)雇主對新僱勞工或在職勞工於變更工作前,應使其接受適於各該工作必要 之一般安全衛生教育訓練。…。(職業安全衛生教育訓練規則第17條第1 項暨職業安全衛生法第32條第1項)
- (六)第二條所定事業之雇主應依附表二之規模,置職業安全衛生業務主管及管理人員。(職業安全衛生管理辦法第3條第1項暨職業安全衛生法第23條第1項)
- (七)雇主應依其事業單位之規模、性質,訂定職業安全衛生管理計畫,要求各級主管及負責指揮、監督之有關人員執行;勞工人數在三十人以下之事業單位,得以安全衛生管理執行紀錄或文件代替職業安全衛生管理計畫。(職業安全衛生管理辦法第12條之1暨職業安全衛生法第23條第1項)
- (八)雇主應依規定訂定自動檢查計畫,實施自動檢查。(職業安全衛生管理辦 法第79條暨職業安全衛生法第23條第1項)
- (九)雇主對在職勞工,應依下列規定,定期實施一般健康檢查:一、年滿六十 五歲者,每年檢查一次。二、四十歲以上未滿六十五歲者,每三年檢查一 次。三、未滿四十歲者,每五年檢查一次。(勞工健康保護規則第17條第 1項暨職業安全衛生法第20條第1項)
- (十)符合第六條至第八條規定之勞工,投保單位應於本法施行之當日或勞工到 職、入會、到訓之當日,列表通知保險人辦理投保手續。(勞工職業災害 保險及保護法第12條第1項)

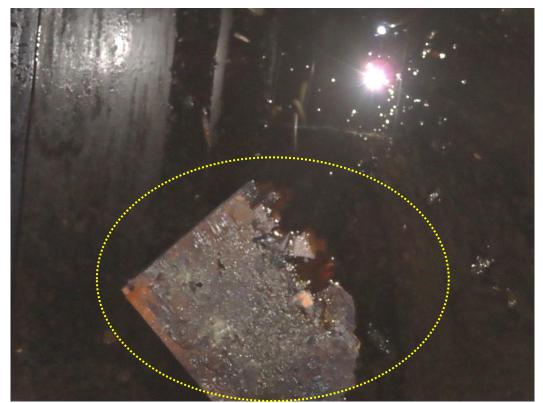
112年7月5日14時30分許,陳○○(即○○水電工程行)所僱罹災勞工施○○在○○科技股份有限公司地下污水池區之配電箱收取延長線之電線,疑踏在污水池之人孔鐵製蓋板上,因人孔底座邊緣剝落致支撐面未能承受鐵製蓋板及勞工施○○等重量,致勞工施○○踏在鐵製蓋板上,與鐵製蓋板一起掉至深約4.15公尺污水池內,池內水深約2公尺,造成勞工施○○口鼻溺沒於水中,致窒息死亡。
