## 從事雨遮洩水槽鎖固作業發生物體倒塌、崩塌致死災害

核備文號：1151702512

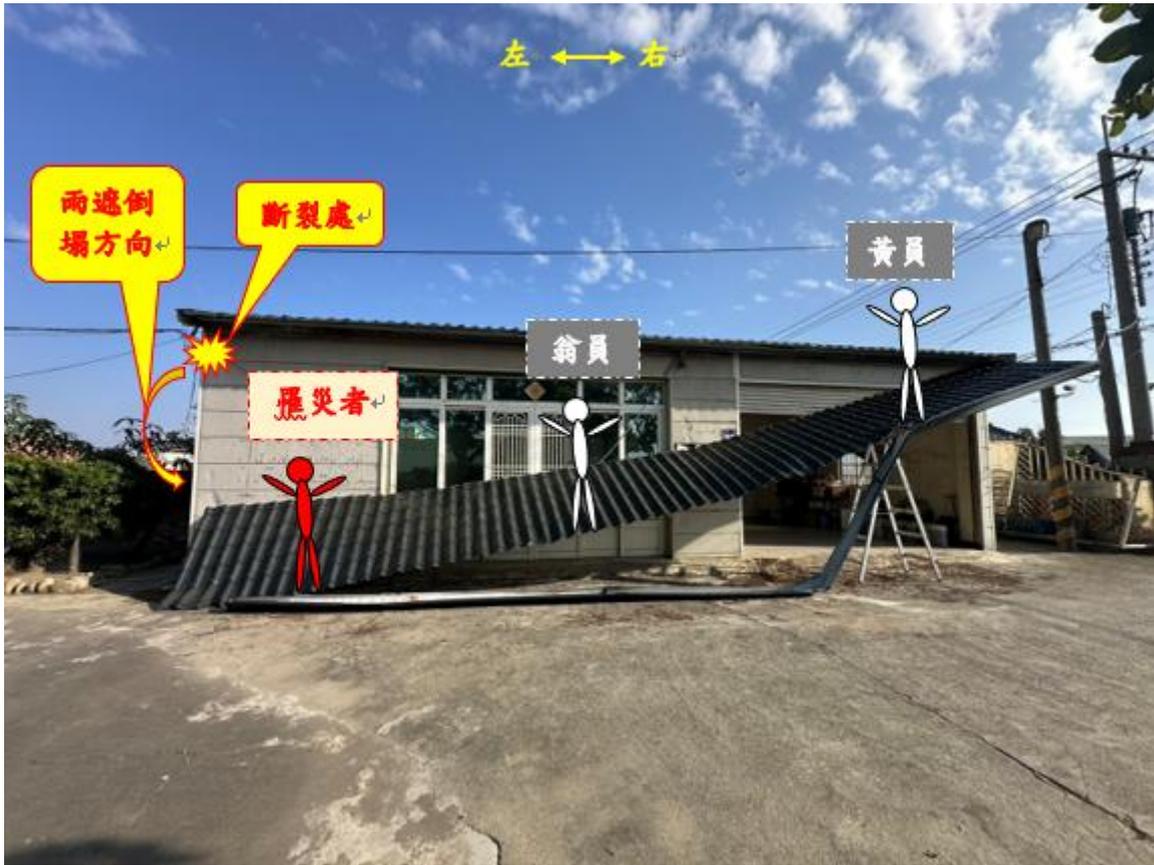
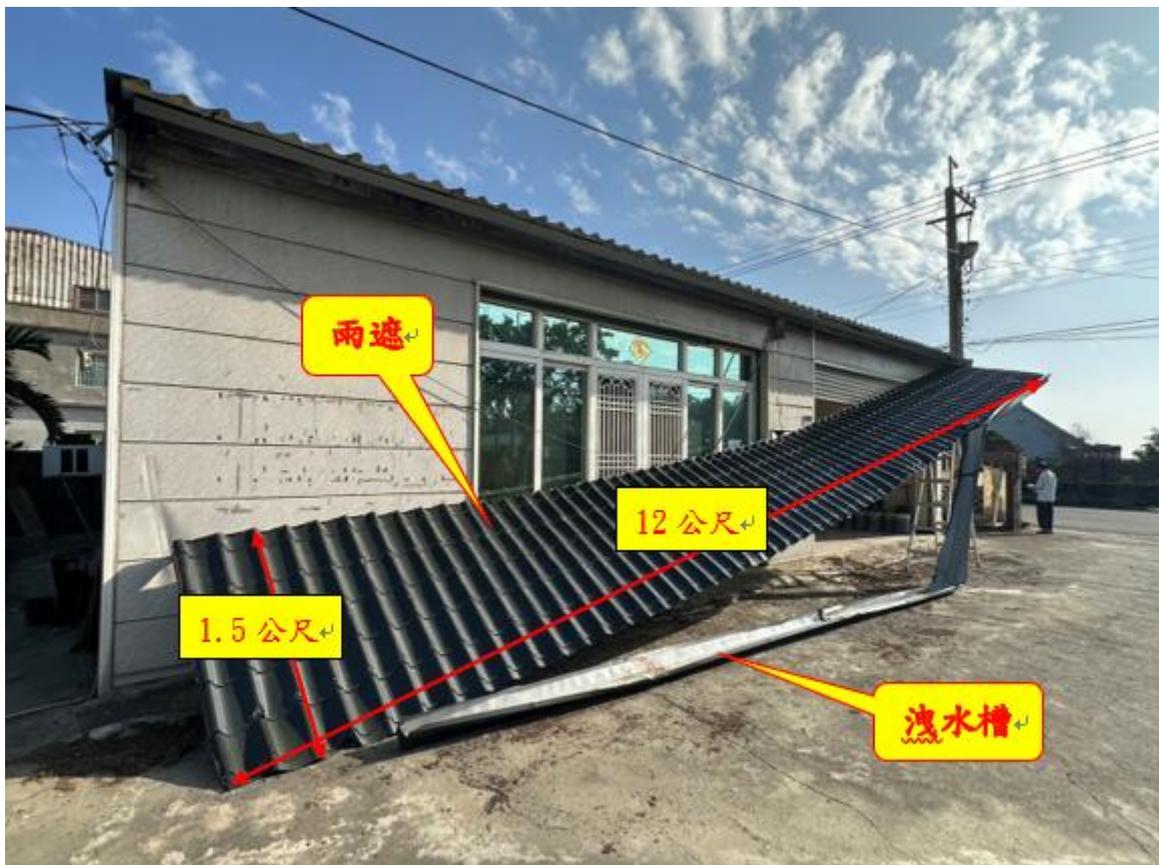
八、現場示意圖或照片：

114年12月18日14時55分許，鍾○輝所僱勞工翁○評、黃○瑤及罹災者山○等3人於雨遮最前端從事洩水槽鎖固作業時，雨遮下方左、中兩支縱向槽鋼焊接支撐焊接處因明顯銹蝕發生斷裂，造成雨遮往左下方發生倒塌，罹災者山○隨倒塌雨遮一同墜落至地面，致頭部外傷併顱骨骨折，經送往中國醫藥大學北港附設醫院急救治療，於同月24日23時00分傷重不治死亡。

(一)直接原因：罹災者山○從事雨遮洩水槽鎖固作業時，因雨遮倒塌，致罹災者隨之自高度3公尺作業處墜落至地面，造成頭部外傷併顱骨骨折致中樞神經性休克死亡。

(一)雇主對於高度二公尺以上之工作場所，勞工作業有墜落之虞者，應訂定墜落災害防止計畫，依風險控制之先後順序規劃，並採取適當墜落災害防止設施。(營造安全衛生設施標準第17條暨職業安全衛生法第6條第1項)

(二)雇主使勞工於屋頂從事作業時，應指派專人督導，並依下列規定辦理：一、因屋頂斜度、屋面性質或天候等因素，致勞工有墜落、滾落之虞者，應採取適當安全措施。…。(營造安全衛生設施標準第18條第1項第1款暨職業安全衛生法第6條第1項)

(三)雇主對於建築構造物及其附置物，應保持安全穩固，以防止崩塌等危害。(職業安全衛生設施規則第23條暨職業安全衛生法第6條第1項)

(四)雇主對於在高度2公尺以上之高處作業，勞工有墜落之虞者，應使勞工確實使用安全

帶、安全帽及其他必要之防護具，…。(職業安全衛生設施規則第281條暨職業安全衛生法第6條第1項)
