# 從事水塔液面控制器維修作業發生遭感電致死災害

核備文號：1041031711

一、行業分類：農業及其他工業用機械設備租賃業(7712)

二、災害類型：感電(13)

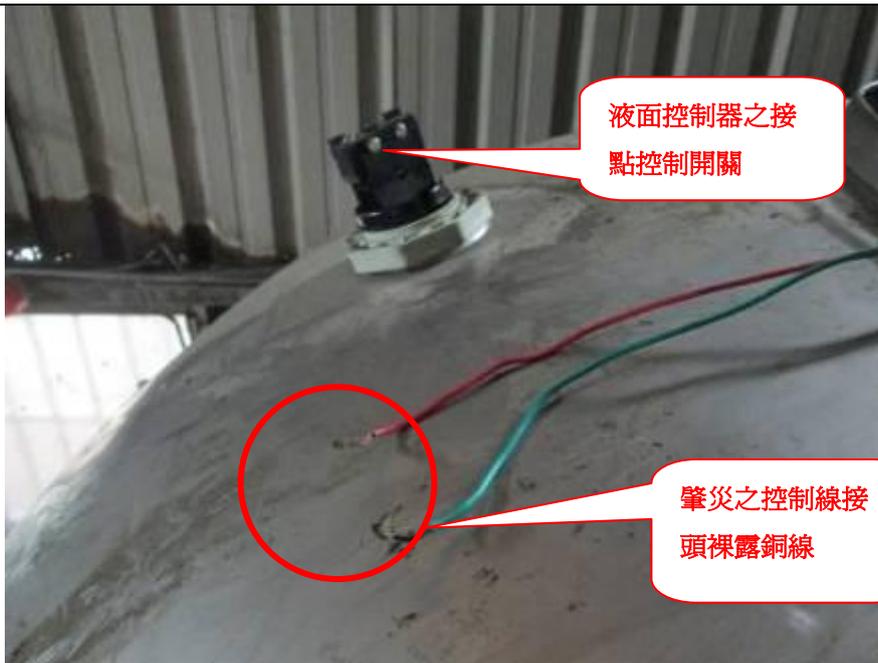
說明一

災害當天勞工王罹災者從事純水水塔液面控制器活線維修作業時，因未戴用絕緣用防護具，致使罹災者於拆除液面控制器時不慎遭220伏特之液面控制器控制線電擊傷重死亡。

1、罹災者遭電壓220伏特控制線電擊死亡。

肇災前罹災者拆除之液面控制器控制線，控制線之銅線裸露且置於純水水塔上方，事發前裸露銅線並未與水塔不銹鋼製本體接觸。

1、低壓活線作業時未戴用絕緣用防護具。

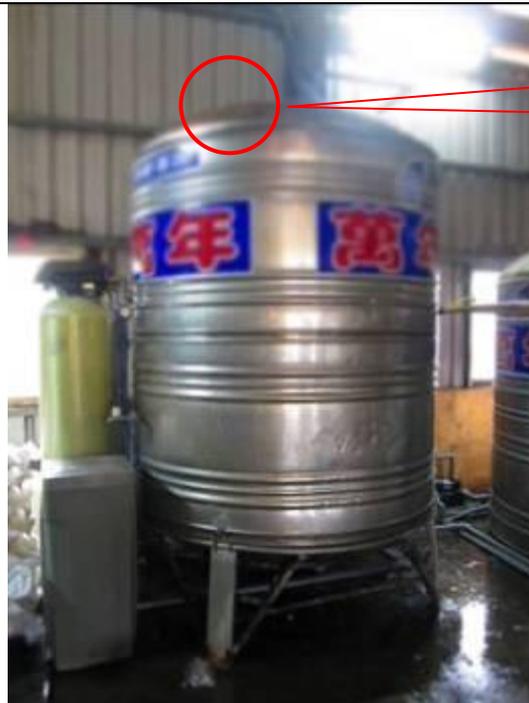
說明二

肇災之純水水塔至高點約260公分，液面控制器裝於純水水塔頂部，離地高度約250公分。
