## 從事鋼構組立作業發生墜落致死災害

核備文號：1121004475

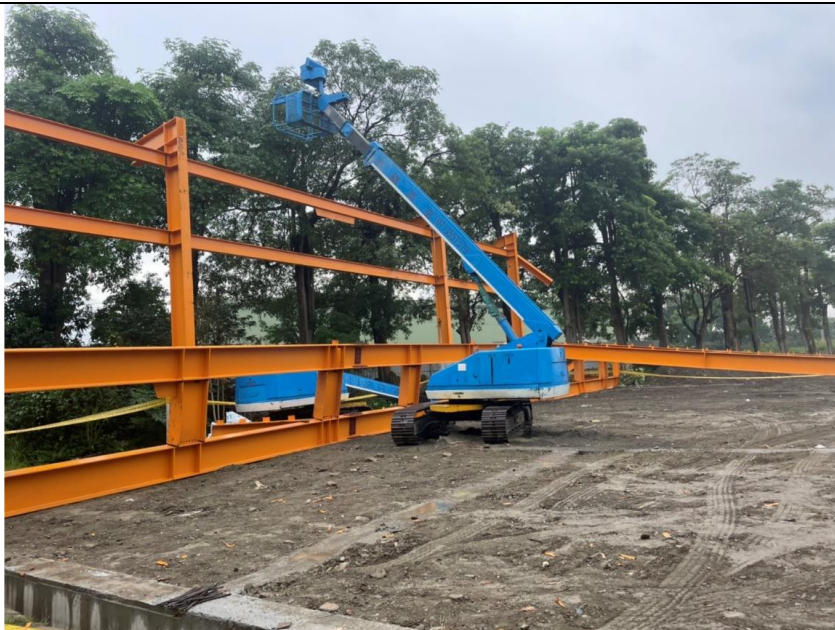
八、現場示意圖或照片：

本案係鋼構構件突然倒塌，並撞擊潘員高空工作車，造成潘員高空工作車固定籃變形，於高空工作車上之勞工潘員閃避不及且未戴用安全帶，隨即自高度約8公尺之高空作業車上跌落。

雇主使罹災者潘○○於高度約8公尺之高空工作車上從事鋼構組立作業，因雇主兼任鋼構組配作業主管於作業現場未依規定辦理相關事項、未擬訂鋼構組配及使用高空工作車之相關作業計畫，且以高空工作車頂撐鋼構，導致該鋼構小橫梁螺栓產生扭剪破壞造成鋼構瞬間倒塌，鋼構倒塌時撞擊緊鄰之高空工作車工作台，並導致固定工作台螺栓斷裂而造成工作台翻轉90度，且因罹災者未佩戴安全帶及安全帽，故從工作台墜落至地面，傷重死亡。
