## 從事抽水作業發生感電致死災害

一、行業分類：其他專門營造業（4390）

三、災害媒介物：沉水泵浦（359）。

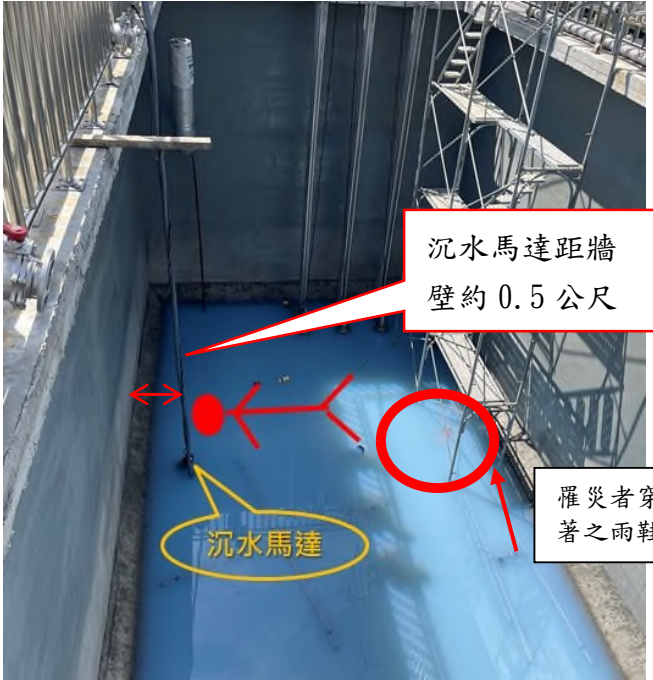
| | <p>沉水馬達距牆<br/>壁約 0.5 公尺</p> <p>沉水馬達</p> <p>罹災者穿著之雨鞋</p> |
| <b>說明</b> | 照片 2:災害當時柯○○係一人獨自作業，梁○○發現柯○○時，柯○○仰躺於沉水泵浦旁，臉部在水面上未浸水，好氧槽當時水深約 17 公分，罹災者柯○○作業當時有穿著雨鞋，沉水泵浦距好氧槽牆壁約 0.5 公尺。 |

雇主使罹災者柯○○於潮濕之好氧槽對地電壓 220 伏特之沉水泵浦從事抽水作業時，因該沉水泵浦內部線圈絕緣已劣化，致不銹鋼外殼有帶電，且未於連接電路上裝設漏電斷路器，亦未於非帶電金屬部分施行接地，致使罹災者柯○○不慎碰觸已帶電之沉水泵浦不銹鋼外殼遭感電傷重死亡。

1. 勞工於作業中接觸沉水泵浦時，未有防止絕緣被破壞或老化等致引起感電危害之設施。
2. 於含水之潮濕場所使用對地電壓在 150 伏特以上之移動式沉水泵浦臨時用電設備，未於該電動機具設備之連接電路上設置適合其規格，具有高敏感度、高速型，能確實動作之防止感電用漏電斷路器。

3. 對於使用之沉水泵浦，未於非帶電金屬部分施行接地。
