## 從事殺菌蒸氣鍋作業發生本體破裂災害

三、媒介物：壓力容器(殺菌蒸氣鍋)(312)

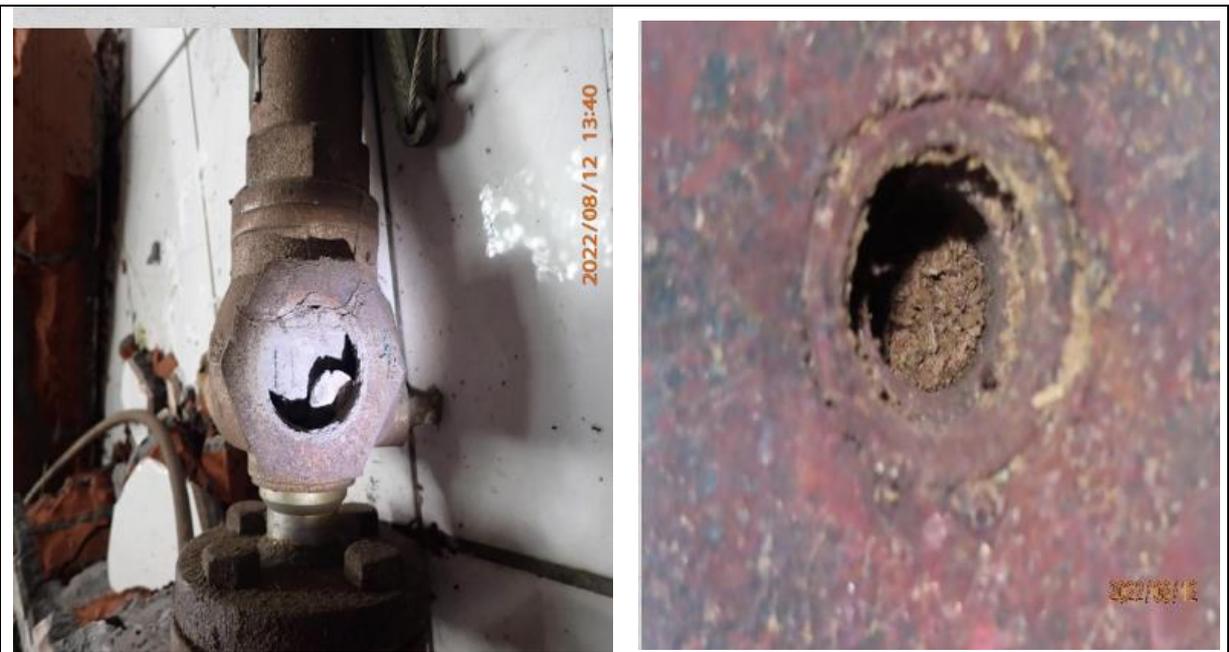
說明：殺菌蒸氣鍋本體安全閥入口處堵塞、安全閥閥體內部堵塞

(2) 殺菌蒸氣鍋4顆流量控制閥損壞無法關閉、安全閥失效、超壓使用。

- (八) 雇主應使第一種壓力容器操作人員實施下列事項：…三、防止壓力上升超過最高使用壓力。四、保持壓力表、安全閥及其他安全裝置之機能正常。五、檢點及調整自動控制裝置，以保持機能正常。…。(鍋爐及壓力容器安全規則第 28 條第 3、4 及 5 款暨職業安全衛生法第 6 條第 1 項第 1 款)
- (九) 雇主對於經中央主管機關指定具有危險性機械或設備，非經勞動檢查機構或中央主管機關指定之代行檢查機構檢查合格，不得使用。(職業安全衛生法第 16 條第 1 項)

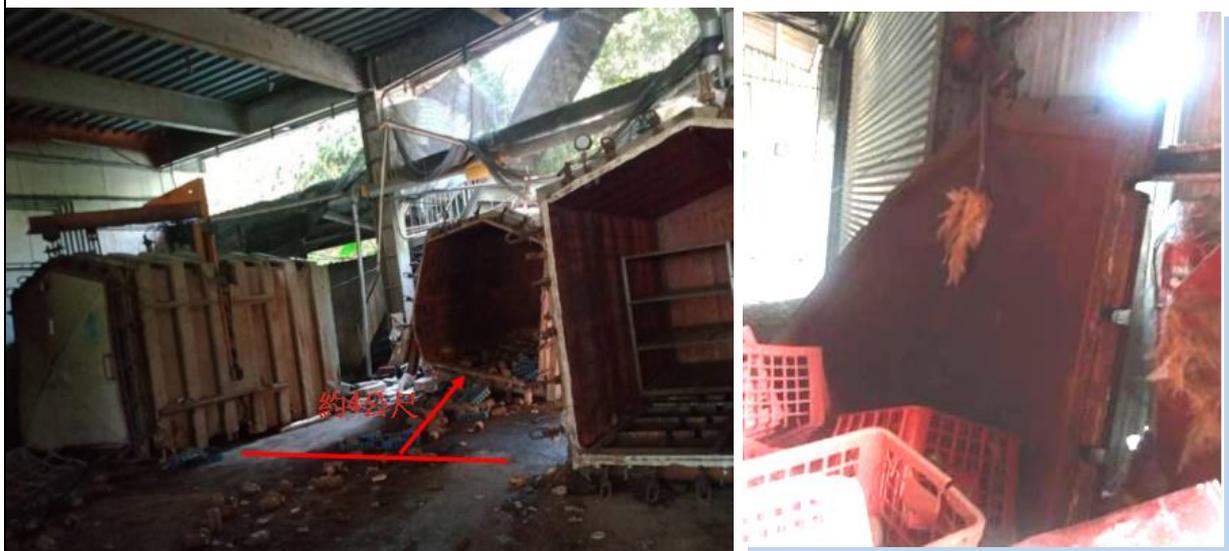
說明：現場災害概況，本體往後位移約 4 公尺，蓋板(門)噴飛約 20 公尺。

罹災者武○○於111年8月○日早上8時許上班，負責物料搬運進入殺菌蒸氣鍋、操作開啟殺菌蒸氣鍋及打掃工作，15時40分許武員正在包裝區之3號殺菌蒸氣鍋前面附近打掃，此時殺菌蒸氣鍋超壓，安全閥又失效，導致該殺菌蒸氣鍋本體因高壓而破裂，而使高壓、高溫蒸氣外洩噴出，噴到正在3號殺菌蒸氣鍋前面打掃之武員，負責人莊○○聽到一聲巨響後立即前往關閉蒸氣源，並清點人數巡視災害現場，巡視時發現武員全身燙傷，傷勢相當嚴重，立即徒手將武員救出，並請人叫救護車將武員送至○○大學附設醫院急救，於111年8月○日○時○分不治死亡
