從事施工架踏板材料吊掛作業發生物體飛落致死職業災害

一、行業分類：其他土木工程業（4290）

二、災害類型：物體飛落

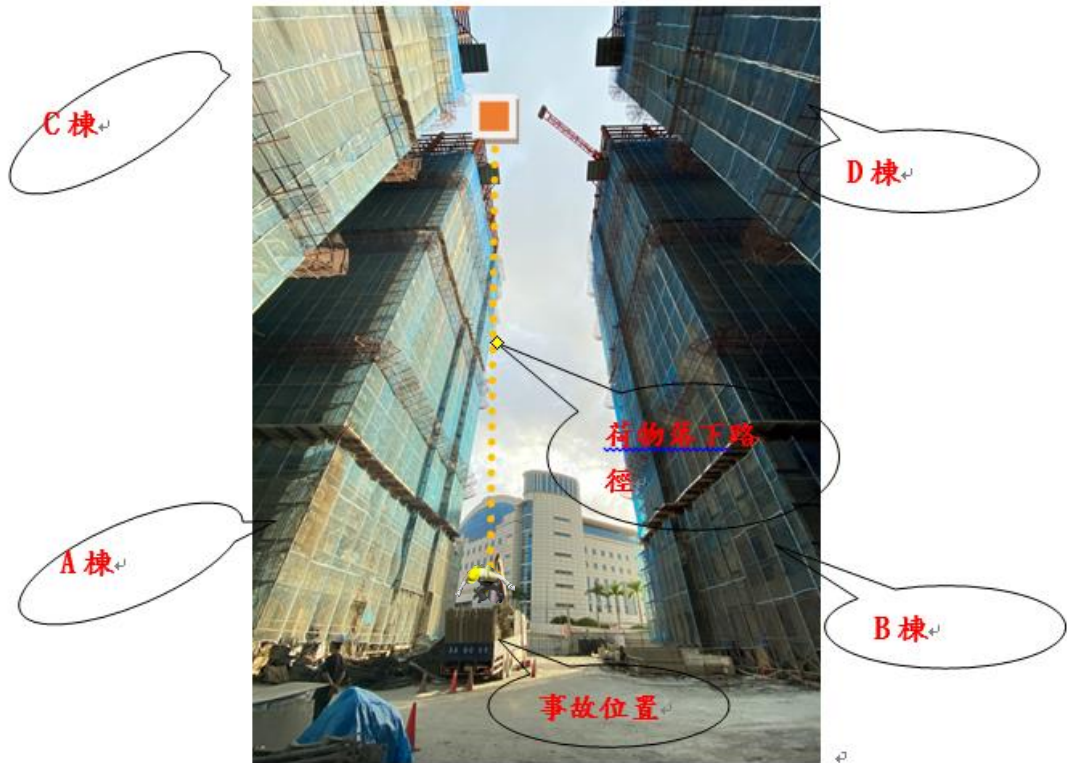
災害照片說明

109年11月日上午約8時21分由春源鋼鐵工業股份有限公司固定式起重機操作手陳00於B棟屋頂上之塔吊操作室操作固定式起重機(塔吊編號：11F31A7660025)，在地面上由罹災者湯00及安滋工程行領班安00進行積載型卡車起重機上施工架踏板材料(以下稱荷物)吊掛作業，預計吊掛至A棟21F結構主體內，罹災者以吊掛鋼索穿過勾掛施工架材料鐵鍊之馬鞍環，再將鋼索掛上塔吊之牛角型吊鉤兩側後，約8時25分由安00以對講機負責指揮塔吊操作手陳00將物料提升，約8時25分53秒時起以約每分鐘42公尺速度吊升荷物，起吊後約1分30秒，荷物由高度約77公尺處垂直落下壓擊於正下方積載型卡車起重機上從事吊掛準備作業之罹災者湯00，荷物墜落後發生聲響，國城營造有限公司工地負責人陳00隨即前往查看並通知其同事王00連絡救護車，經救護人員現場認定，罹災者湯00已當場死亡。

(一)直接原因：罹災者湯00遭其上方約77公尺之施工架踏板(荷物)飛落壓擊致死。

(一)雇主於固定式起重機作業時，應採取防止人員進入吊舉物下方及吊舉物通過人員上方之設備或措施。…。(起重升降機具安全規則第21條暨職業安全衛生法第6條第1項)
