從事如廁作業發生氨氣中毒與窒息致死災害

核備文號：(104) 1041019305

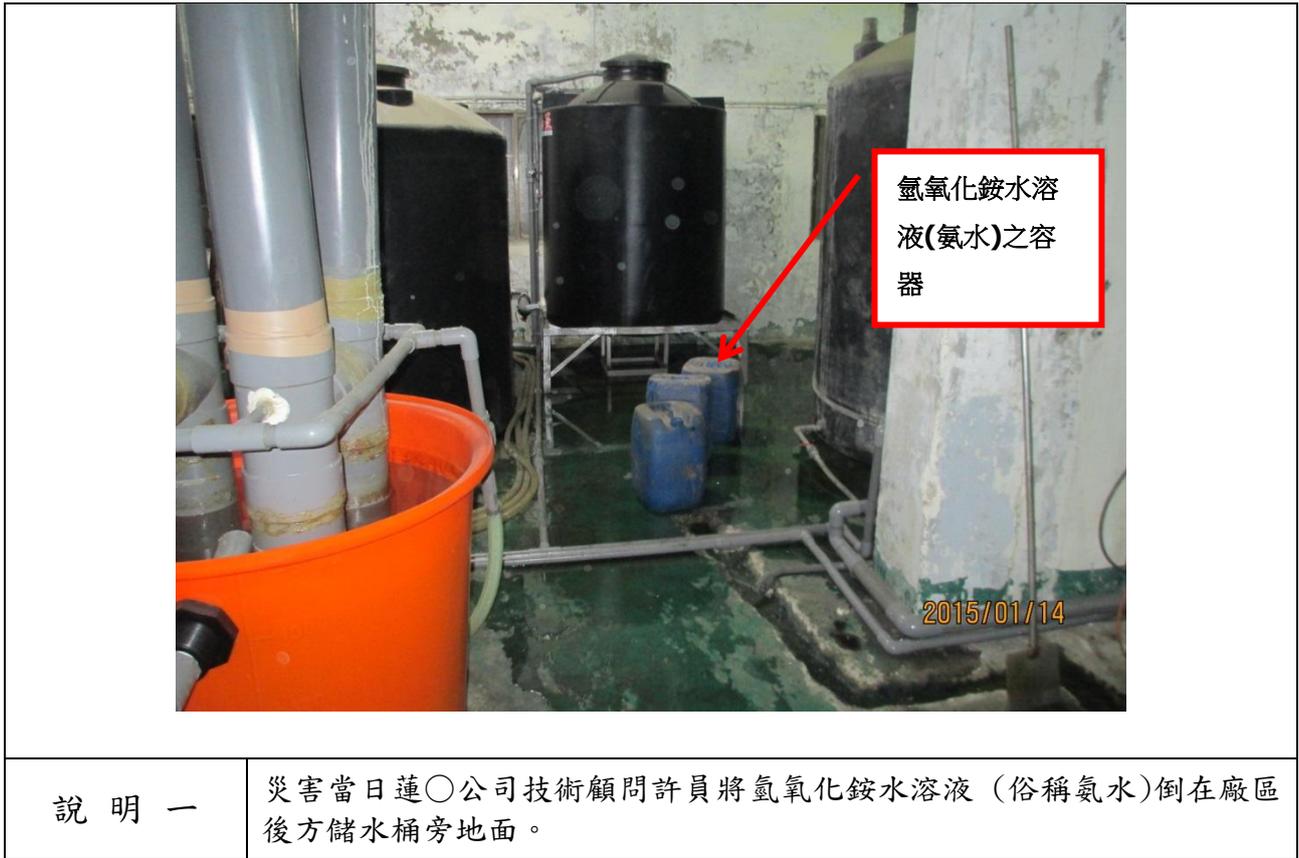
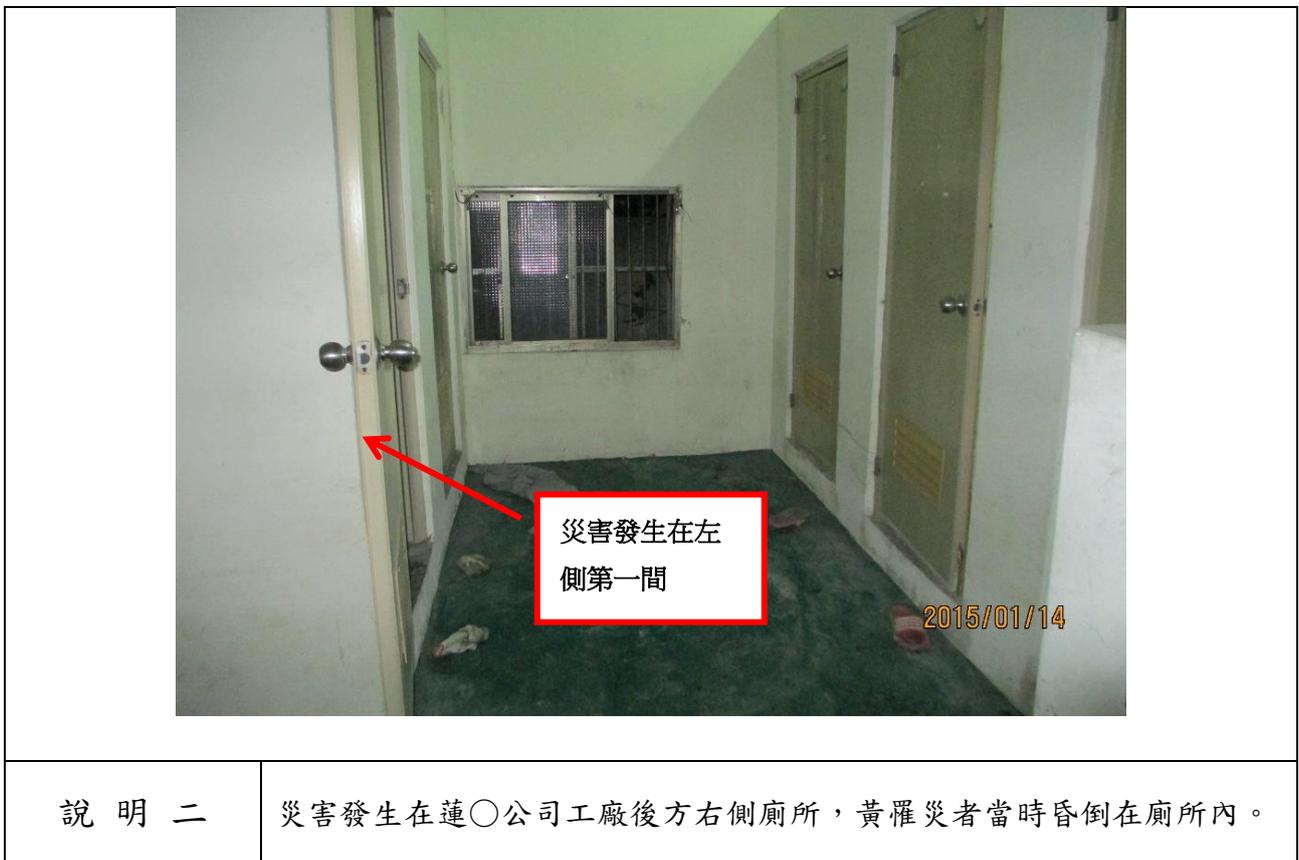
八、現場示意圖或照片：

(二)本災害當日下午前蓮○公司技術顧問許員發現廠內有油脂氣味，便將氫氧化銨水溶液(俗稱氨水)倒至廠區後方儲水桶旁地面，利用氨水揮發之氨氣去除製程產生之異味，司機盧員於當日下午前送貨完回蓮橋工業股份有限公司找事務員黃罹災者，但是在辦公室未發現黃罹災者，遂進入廠內製程作業區詢問負責人邱員有無看到黃罹災者，此時以手機撥打手機亦無人接聽，於是盧員及技術員顏員遂至廠區找人，最後在工廠後方右側廁所逐一查看，發現有一間廁所門上鎖，打開門後發現黃罹災者蹲在廁所內地面不醒人事。

依據臺灣臺南地方法院檢察署相驗屍體證明書、法務部法醫研究所鑑定報告書、醫院診斷證明書及災害現場概況及相關人員口述，研判本次災害發生之可能原因分析如下：
勞工黃罹災者於104年1月14日下午前在蓮○公司工廠後方右側廁所內如廁，因當日下午前該公司技術顧問許員將氫氧化銨水溶液(氨水)倒至廠區後方儲水桶旁地面，利用氨水揮發之氨氣去除廠內製程產生之異味，為有效去除異味，該公司在製程作業區使用二台電風扇朝廠區後方送風，使氨氣蓄積在廠區後方，並將工廠後方窗戶關閉，導致蓄積高濃度氨氣在廠區後方而出現缺氧環境，惟未在該作業場所採取局部排氣裝置、整體換氣裝置或以其他方法導入新鮮空氣等適當措施，致氨氣蓄積濃度超過有害物容許濃度標準及造成缺氧環境，發生勞工黃罹災者吸入大量氨氣之有害氣體及環境缺氧災害。

- (十一)雇主對於有害氣體、蒸氣、粉塵等作業場所，應依下列規定辦理：一、工作場所內發散有害氣體、蒸氣、粉塵時，應視其性質，採取密閉設備、局部排氣裝置、整體換氣裝置或以其他方法導入新鮮空氣等適當措施，使其不超過勞工作業場所容許暴露標準之規定。勞工有發生中毒之虞者，應停止作業並採取緊急措施。(職業安全衛生設施規則第292條第1款暨職業安全衛生法第6條第1項)
