## 108年1月23日運動場館業從事屋頂集水槽清理作業發生墜落致死災害

核備文號：1081006776

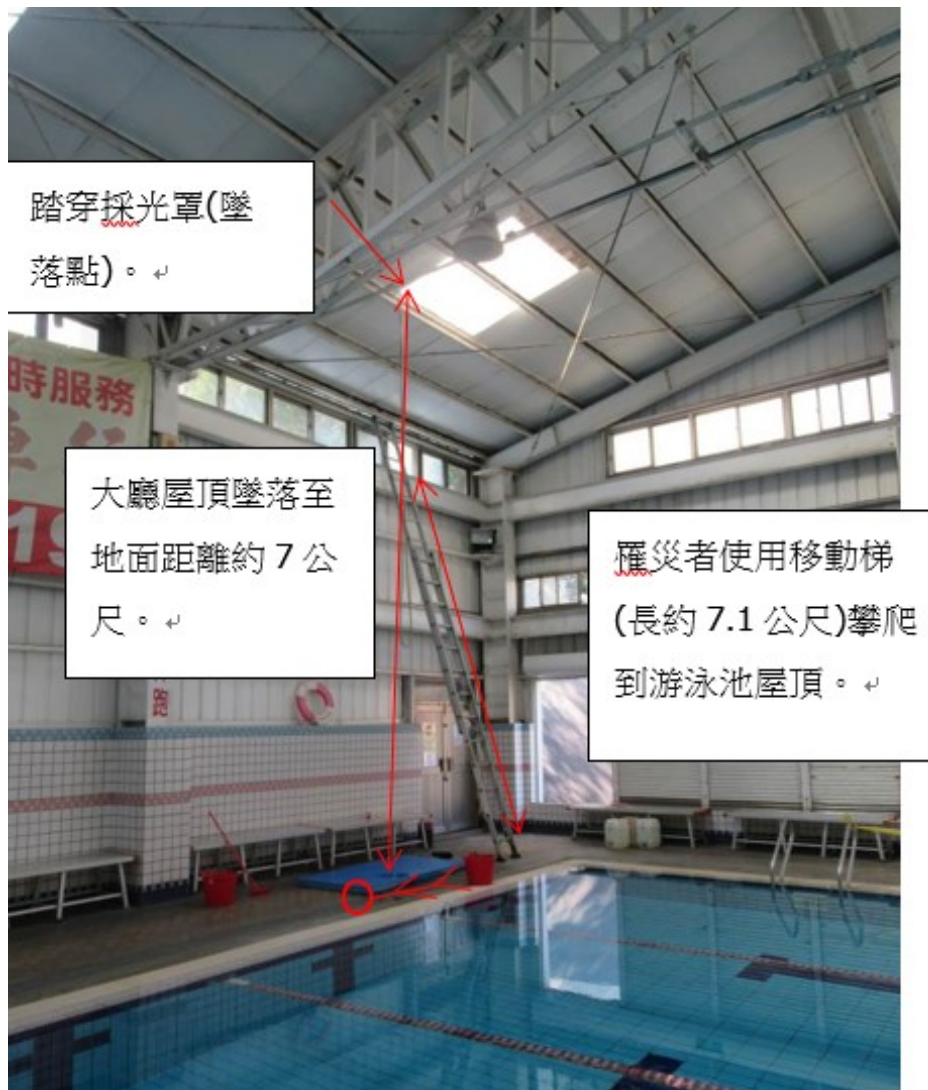
#### 八、現場示意圖或照片：

108年1月23日12時50分許，勞工使用移動梯攀爬至屋頂(距離地面約高7公尺)從事集水槽清理作業時，踏穿採光罩墜落至地面，經送醫急救不治死亡

(一)直接原因：罹災者自高度約7公尺之屋頂踏穿塑膠材質採光罩墜落至地面，造成顱腦損傷、顱骨骨折，致神經性休克死亡。

(1)未規劃安全通道，未於屋架上設置適當強度且寬度在30公分以上之踏板，亦未於屋架下方可能墜落之範圍裝設堅固格柵或安全網。

(2)對於在高度2公尺以上之高處作業，未確實使用安全帶、安全帽。

1. 雇主對勞工於以鐵皮板、塑膠材質構築之屋頂從事作業時，為防止勞工踏穿墜落，應採取下列設施：一、規劃安全通道，於屋架或天花板支架上設置適當強度且寬度在30公分以上之踏板。二、於屋架或天花板下方可能墜落之範圍，裝設堅固格柵或安全網等防墜設施。三、…。(職業安全衛生設施規則第227條第1項第1、2款暨職業安全衛生法第6條第1項)
2. 雇主對於在高度2公尺以上之高處作業，勞工有墜落之虞者，應使勞工確實使用安全帶、安全帽及其他必要之防護具。但經雇主採安全網等措施者，不在此限。(職業安全衛生設施規則第281條第1項暨職業安全衛生法第6條第1項)
3. 雇主應依職業安全衛生法及有關規定會同勞工代表訂定適合其需要之安全衛生工作守則，報經勞動檢查機構備查後，公告實施。(職業安全衛生法第34條第1項)
4. 雇主應依規定置職業安全衛生業務主管。(職業安全衛生管理辦法第3條第1項暨職
