從事屋頂作業發生墜落致死職業災害

一、行業分類：建物完工裝修工程業

二、災害類型：墜落

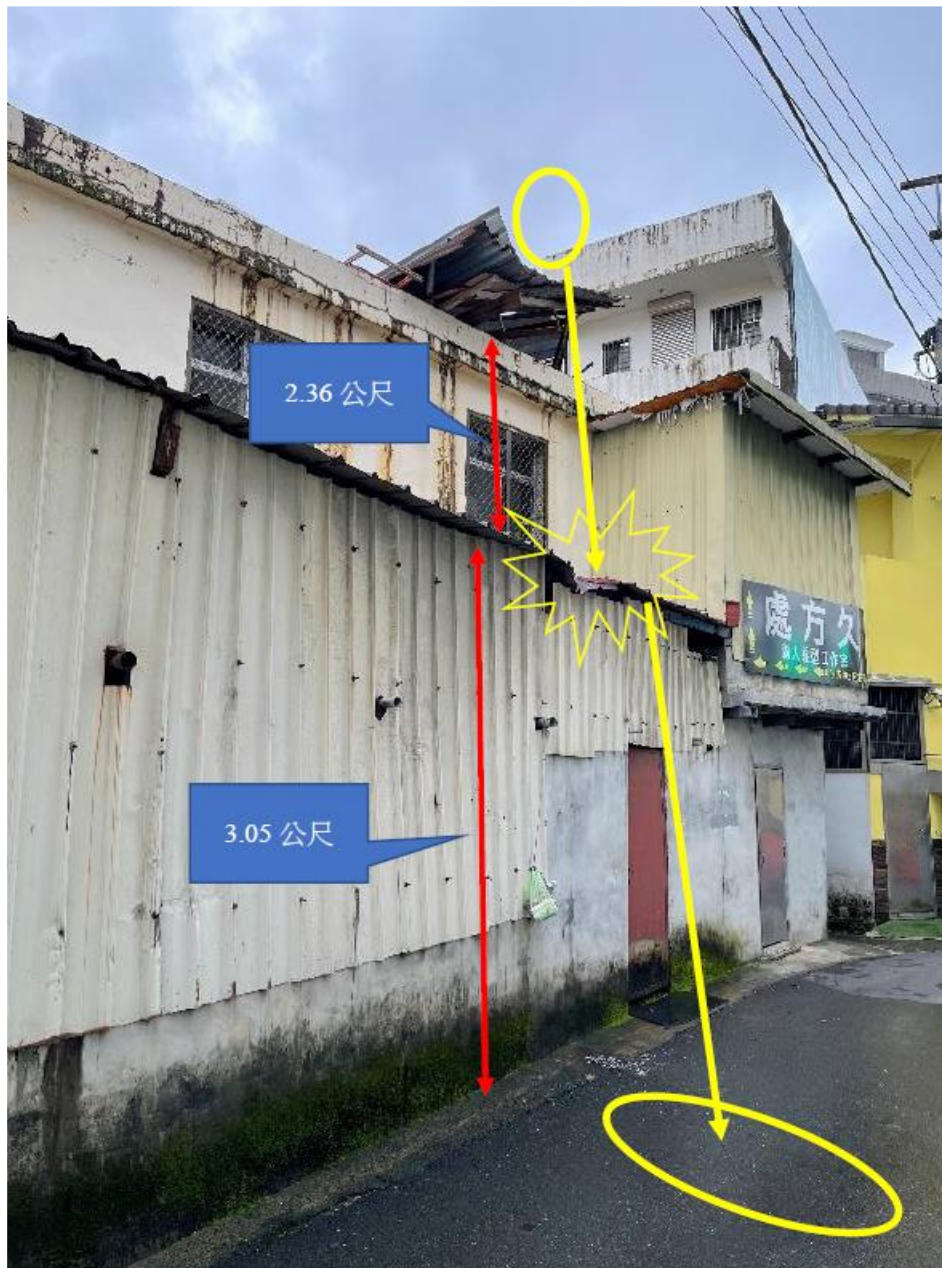
災害照片說明

(一)直接原因：從距地面高度 7.31 公尺之鐵皮屋頂墜落，先撞擊高度 3.05 公尺 1 樓外推鐵皮屋頂後，頭部撞擊地面致死。

罹災者從距地面高度 7.31 公尺之鐵皮屋頂墜落，先撞擊高度 3.05 公尺 1 樓外推鐵皮屋頂後，頭部撞擊地面致死。

(一)雇主對於在高度 2 公尺以上之高處作業，勞工有墜落之虞者，應使勞工確實使用安全帶、安全帽及其他必要之防護具，但經雇主採安全網等措施者，不在此限。前項安全帶之使用，應視作業特性，依國家標準規定選用適當型式，對於鋼構懸臂突出物、斜籬、2 公尺以上未設護籠等保護裝置之垂直固定梯、局限空間、屋頂或施工架組拆、工作台組拆、管線維修作業等高處或傾斜面移動，應採用符合國家標準 CNS14253-1 同等以上規定之全身背負式安全帶及捲揚式防墜器。(職業安全衛生設施規則第 281 條第 1 項及第 2 項)

(二)雇主於拆除構造物前，應依下列規定辦理：…二、對不穩定部分，應予支撐穩固。…(營造安全衛生設施標準第 155 條)
