## 使用吊籠從事外牆清潔作業發生墜落死亡災害

一、行業分類：其他清潔服務業（8129）

二、災害類型：墜落（01）

三、災害媒介物：吊籠（216）

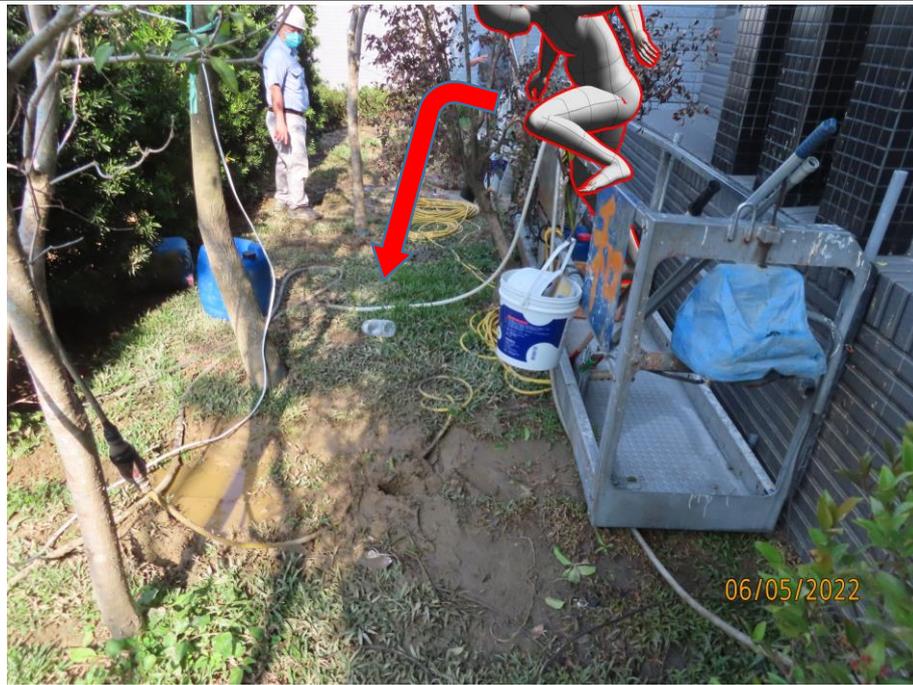
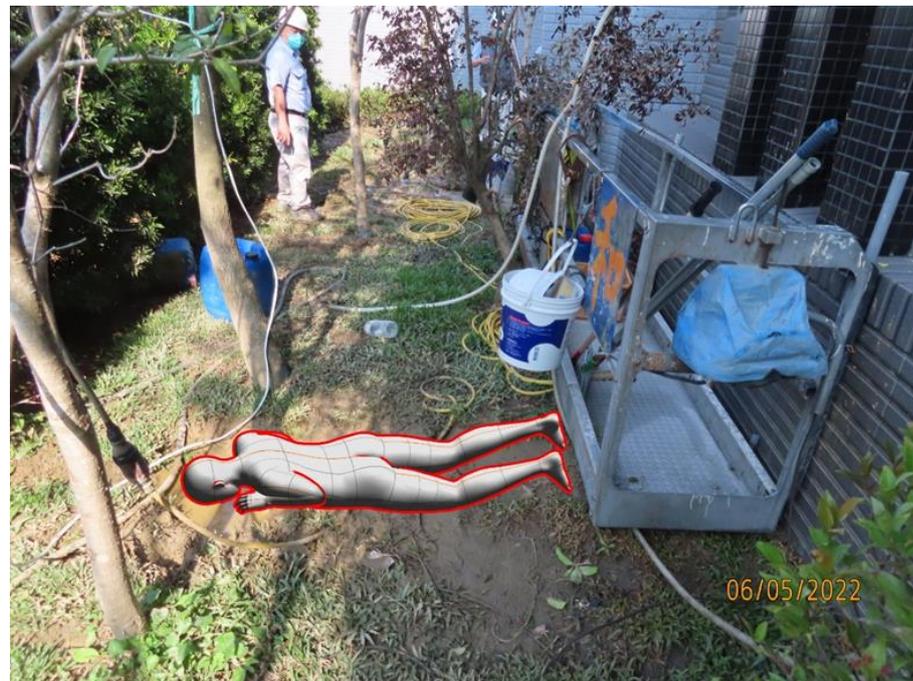
說明

（一）直接原因：吳罹災者因踩踏濕滑之吊籠（俗稱洗窗機）欄杆，致其重心不穩自欄杆滑倒並向吊籠外墜落，頭、胸部撞擊地面，造成頭部外傷、胸部鈍傷、創傷性氣血胸及皮下氣腫，導致創傷性休克併呼吸衰竭死亡。

吳罹災者因踩踏濕滑之吊籠(俗稱洗窗機)欄杆，致其重心不穩自欄杆滑倒並向吊籠外墜落。

- (一)機械、設備、器具、原料、材料等物件之設計、製造或輸入者及工程之設計或施工者，應於設計、製造、輸入或施工規劃階段實施風險評估，致力防止此等物件於使用或工程施工時，發生職業災害。(職業安全衛生法第5條第2項)
- (二)雇主對於勞工工作場所之工作台或其他踩踏場所，應保持不致使勞工滑倒之安全狀態，或採取必要之預防措施。(職業安全衛生設施規則第21條暨職業安全衛生法第6條第1項)
- (三)雇主對於進入營繕工程工作場所作業人員，應提供適當安全帽，並使其正確戴用。(營造安全衛生設施標準第11條之1暨職業安全衛生法第6條第1項)
- (四)經中央主管機關指定具危險性機械之操作人員，應僱用經中央主管機關認可訓練或技能檢定之合格人員充任之。(職業安全衛生法第24條)
