從事水深測量作業發生溺水致死災害

核備文號：1111070202

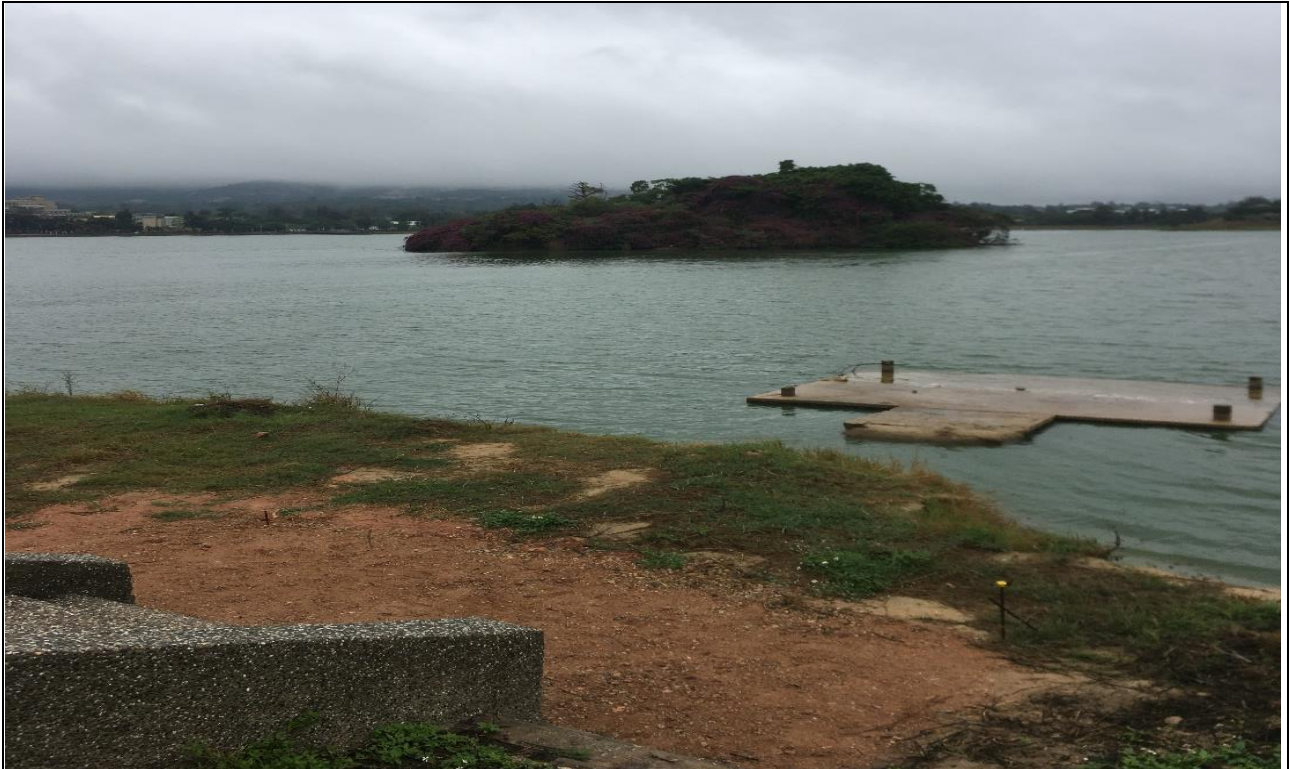
八、現場示意圖或照片：

(一) 災害發生於金門縣金湖鎮太湖水庫水域。

說明	照片：災害發生於金門縣金湖鎮太湖水庫水域。
----	-----------------------

雇主對於水上作業勞工有落水之虞時，應使勞工穿著救生衣，設置監視人員及救生設備……。(職業安全衛生設施規則第 234 條暨職業安全衛生法第 6 條第 1 項)
