# 從事混凝土基樁吊運作業發生物體倒塌致死災害

核備文號：111-1049849

一、行業分類：其他專門營造業（4390）

二、災害類型：物體倒塌（05）

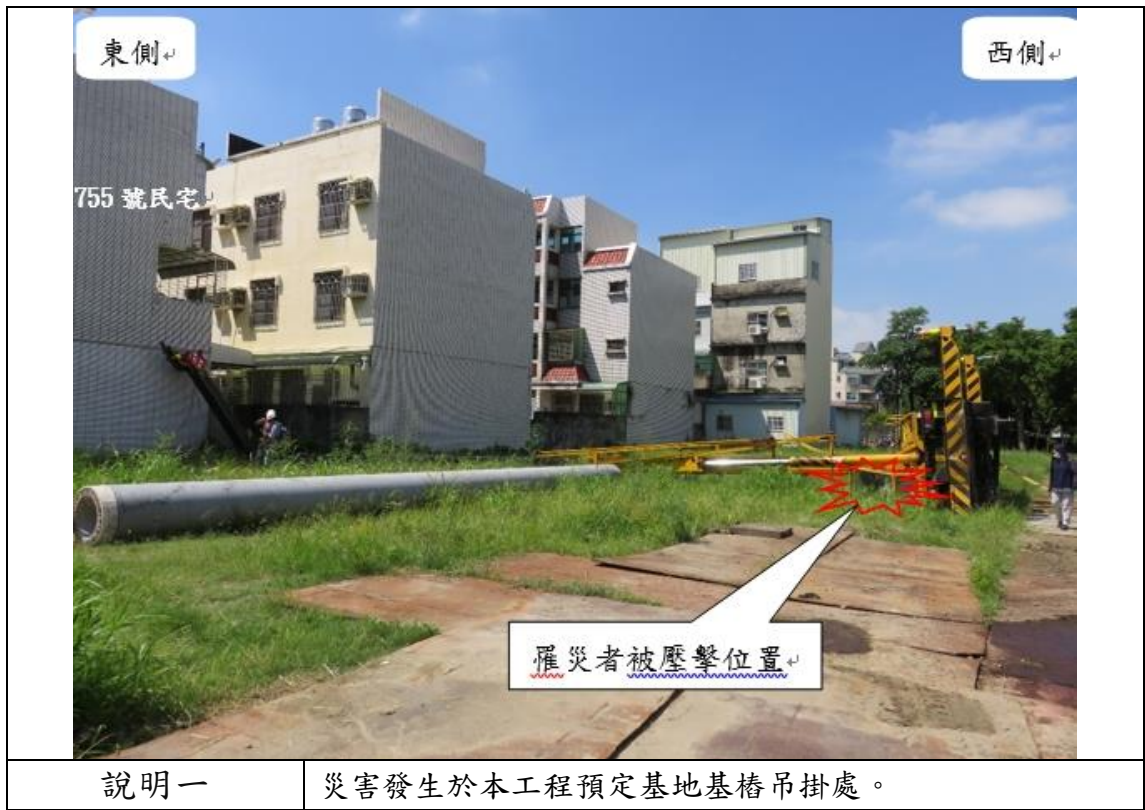
八、現場示意圖或照片：

（二）本災害發生於111年8月5日8時30分許。災害當日0時許，盧員駕駛拖板車從位於高雄市○區之振○公司工廠載運6支混凝土基樁，於2時許到達本工程基地現場外，到達後盧員將拖板車停在本工程基地外之路邊休息，8時許，盛○公司工地主任黃員抵達工地現場，8時10分許，張罹災者駕駛移動式起重機抵達現場，並將移動式起重機開進本工程基地內，停放於工地內事先鋪好之鐵板上，張罹災者將移動式起重機停妥後，工地主任黃員便和張罹災者說明混凝土基樁預定放置之位置（位於起重機停放處之西側），之後張罹災者便開始準備吊掛前相關作業，於8時20分許，盧員將拖板車倒車開進本工程工地內，盧員將拖板車停妥後，便於板車上協助混凝土基樁吊掛作業，8時30分許，張罹災者操作移動式起重機起吊第一支混凝土基樁離開拖板車時，移動式起重機向東側傾斜並瞬間翻倒，且發出巨響，盧員見狀後前往翻倒之移動式起重機處查看，發現張罹災者被翻倒之移動式起重機壓住。

雇主使張罹災者操作移動式起重機於本工程從事混凝土基樁吊運作業時，因未事前調查該起重機作業範圍之地形、地質狀況、作業空間、運搬物重量與所用起重機種類、型式及性能等，對於使用外伸撐座之移動式起重機，其下方鋪有鐵板或墊料時，未先確認該起重機之外伸撐座之支撐應置放於鐵板或墊料之中央範圍或位於不致造成該起重機有翻倒之虞之位置，對於作業場所無狹窄或有障礙物等限制時，未將外伸撐座伸至最大極限位置，且過負荷預防裝置失效下，致移動式起重機於超過額定荷重狀況下進行吊掛

- (八)與承攬人分別僱用勞工共同作業時，為防止職業災害，原事業單位應採取下列必要措施：一、設置協議組織，並指定工作場所負責人，擔任指揮、監督及協調之工作。二、工作之連繫與調整。三、工作場所之巡視。四、相關承攬事業間之安全衛生教育之指導及協助。(職業安全衛生法第27條第1項第1、2、3、4款)
- (九)雇主對於移動式起重機，為防止其作業中發生翻倒、被夾、感電等危害，應事前調查該起重機作業範圍之地形、地質狀況、作業空間、運搬物重量與所用起重機種類、型式及性能等，並適當決定下列事項及採必要措施：一、移動式起重機之作業方法、吊掛方法及運搬路徑等。二、對軟弱地盤等承载力不足之場所採取地面鋪設鐵板、墊料及使用外伸撐座等補強方法，以防止移動式起重機翻倒。三、配置移動式起重機之操作者、吊掛作業者、指揮者及其他相關作業者之職務與作業指揮體系。(起重升降機具安全規則第29條第1項暨職業安全衛生法第6條第1項)

- (十)雇主僱用勞工時，應依附表九所定之檢查項目實施一般體格檢查。(勞工健康保護規則第16條第1項暨職業安全衛生法第20條第1項)
- (十一)雇主對於使用外伸撐座之移動式起重機，其下方鋪有鐵板或墊料時，應先確認該外伸撐座之支撐，已置放於鐵板或墊料之中央範圍或位於不致造成該起重機有翻倒之虞之位置。(起重升降機具安全規則第31條暨職業安全衛生法第6條第1項)

- (十二)雇主使用具有外伸撐座之移動式起重機，或擴寬式履帶起重機作業時，應將其外伸撐座或履帶伸至最大極限位置。…。(起重升降機具安全規則第32條暨職業安全衛生法第6條第1項)
- (十三)事業單位勞動場所發生下列職業災害之一者，雇主應於8小時內通報勞動檢查機構：…一、發生死亡災害。…。(職業安全衛生法第37條第2項第1款)
