勞工邊坡作業發生墜落災害致死職業災案

一、行業分類： 道路工程業（4210）

二、災害類型： 墜落（1）

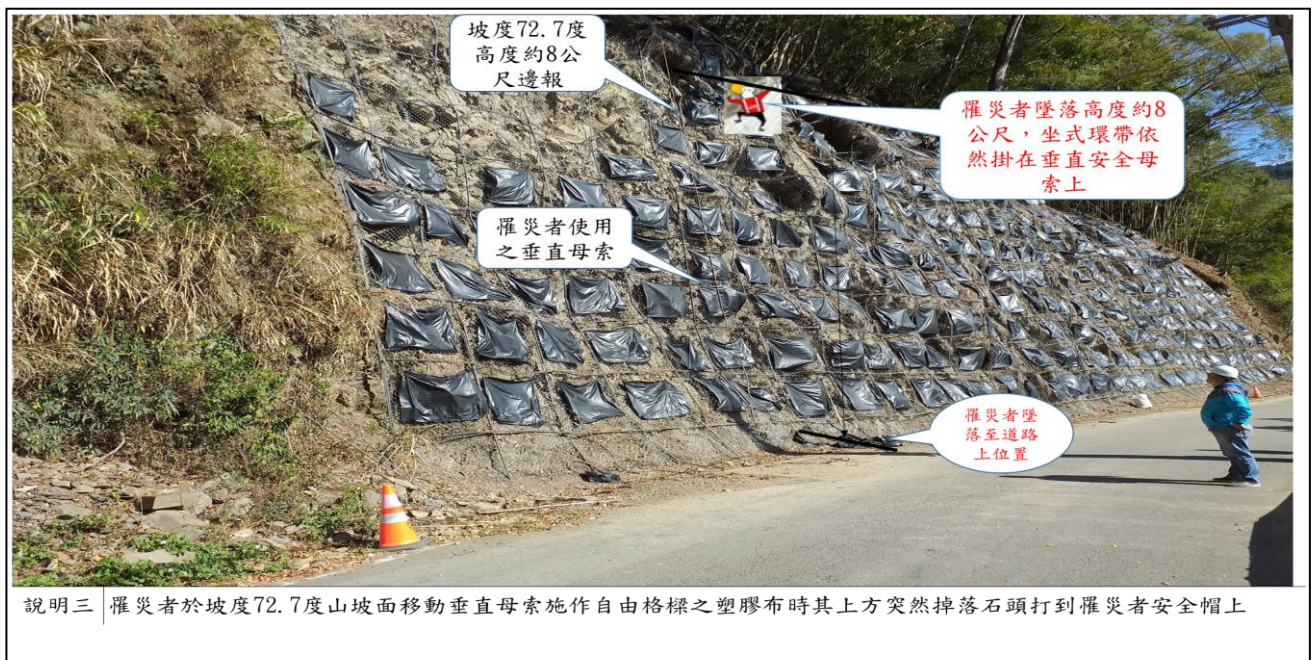
八、現場示意圖或照片：

108年11月25日上午8時許於新竹縣尖石鄉竹60線29K+900處施工，施念祖為現場監督人員，當時有3人含罹災者於邊坡下面穿上坐式環帶，從路面爬上邊坡從事邊坡作業，另外2人從事交通指揮作業，作業到當日10時50分許罹災者於高度8~9公尺之間安裝塑膠布完成，準備水平移動垂直母索到左側工作面時，突然1顆石頭從上掉落打到罹災者安全帽上，林○○看到罹災者雙手放開垂直母索，致身體反轉朝下，此時坐式環帶依然扣住垂直母索但與身體脫離，罹災者便墜落到車道上經送至榮民醫院新竹分院急診後仍不治死亡。

罹災者於高度約8公尺處，坡度約72.7度邊坡上從事作業，作業時只使用制止器、坐式環帶及垂直母索等設備未使用背負式安全帶及捲揚式防墜器，另上方坡面之土石未確實清除，因作業中被1顆落石打到罹災者安全帽，致罹災者身體反轉朝下，造成身體與坐式環帶脫離發生墜落，致頭頸部鈍力傷，創傷性休克死亡。

1·直接原因：環帶與身體脫離而發生墜落至地面，造成頭頸部鈍力傷，致創傷性休克死亡。

1. 雇主對表土之崩塌或土石之崩落，有危害勞工之虞者，應依下列規定：
 - 一、應使表土保持安全之傾斜，對有飛落之虞之土石應予清除或設置堵牆、擋土支撐等。…（職業安全衛生設施規則第 235 條第 1 款暨職業安全衛生法第 6 條第 1 項）
2. 雇主對於在高度二公尺以上之高處作業，勞工有墜落之虞者，應使勞工確實使用安全帶、安全帽及其他必要之防護具。…。前項安全帶之使用，應視作業特性，依國家標準規定選用適當型式，對於鋼構懸臂突出物、斜籬、二公尺以上未設護籠等保護裝置之垂直固定梯、局限空間、屋頂或施工架組拆、工作台組拆、管線維修作業等高處或傾斜面移動，應採用符合國家標準 14253-1 同等以上規定之全身背負式安全帶及捲揚式防墜器。（職業安全衛生設施規則第 281 條 1、2 項暨職業安全衛生法第 6 條第 1 項）
