# 發生物體飛落致死災害

核備文號：1081009760

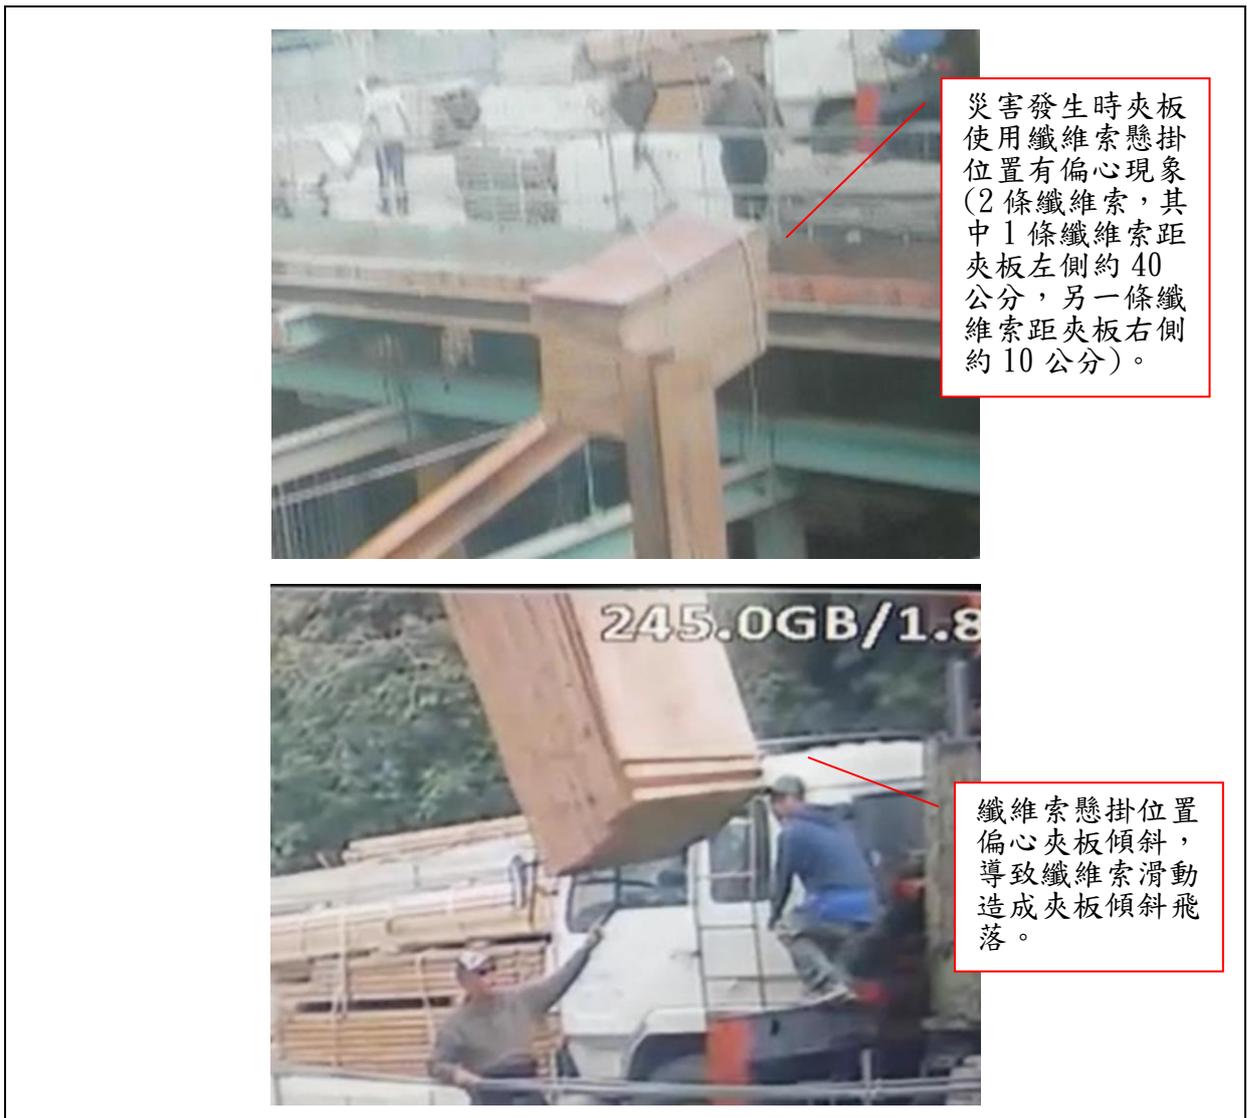
#### 八、現場照片：

（二）108年1月20日11時31分許，從事吊掛夾板作業時，吊具未置於適當位置，且於夾板吊掛過程中，未採取防止吊掛物通過人員上方及人員進入吊掛物下方之設備或措施，當夾板吊升至約10.5公尺停止吊升，移動式起重機伸臂要轉向時，因纖維索懸掛位置偏心夾板傾斜，導致纖維索滑動，造成夾板傾斜飛落，擊中下方勞工許○松，經送醫急救仍因傷重不治死亡。

（一）直接原因：罹災者許○松遭吊掛於高度約10.5公尺之夾板飛落擊中不治死亡。

（一）對於起重機具之運轉，應於運轉時採取防止吊掛物通過人員上方及人員進入吊掛物下方之設備或措施。（職業安全衛生設施規則第92條第1項暨職業安全衛生法第6條第1項）

（二）雇主對於使用起重機具從事吊掛作業之勞工，應使其辦理下列事項：一、…。三、估測荷物重心位置，以決定吊具懸掛荷物之適當位置。…。（起重升降機具安全規則第63條第3款暨職業安全衛生法第6條第1項）
