從事鋼樑補漆作業發生墜落致死災害

一、行業種類：金屬建材批發業(4615)

二、災害類型：墜落(01)

三、媒介物：屋架(415)

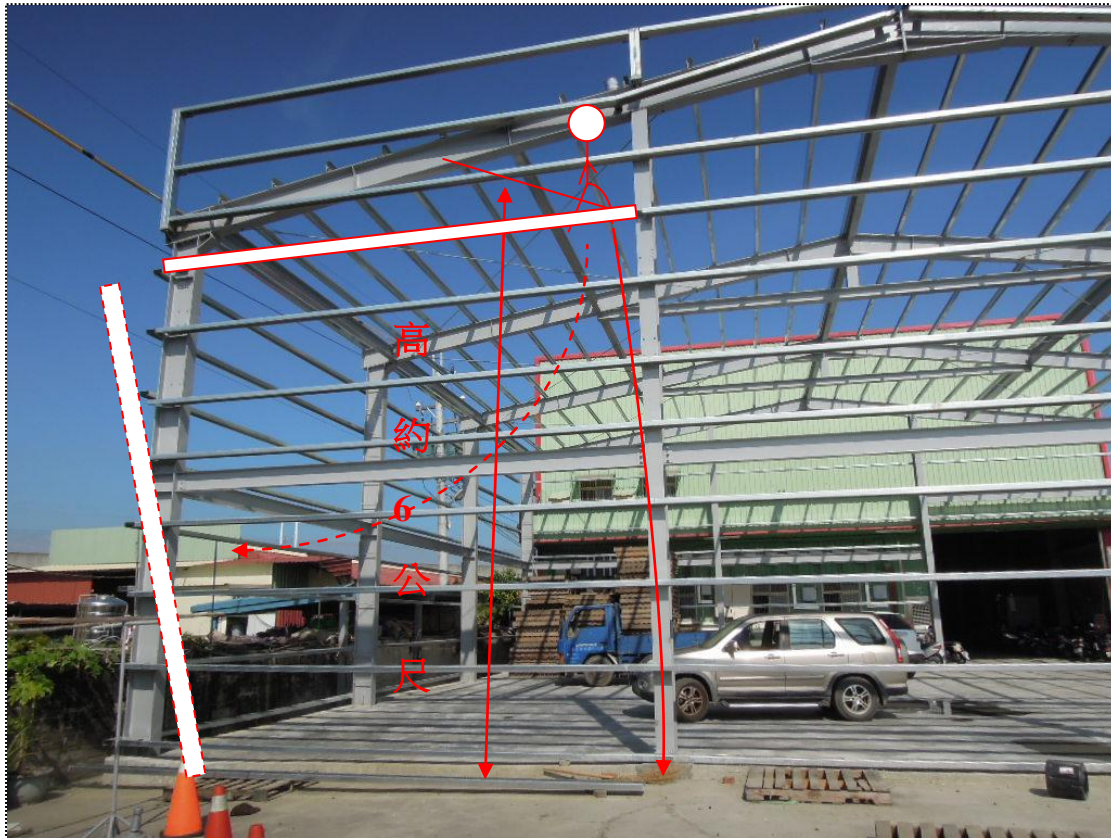
照片 1

106年11月7日10時40分許，罹災者站立於C型鋼上從事補漆作業中，因該C型鋼固定螺栓於鎖固時受張力而損傷，不堪罹災者重量而斷裂，致該C型鋼一端自鎖固處向下掉落，罹災者隨之墜落至地面，經送醫院急救後，仍因體腔破裂骨折出血，致出血性休克不治死亡。

(一)直接原因：罹災者於距地面高約6公尺之C型鋼從事鋼樑補漆作業時，C型鋼因固定螺栓斷裂而掉落，歐江泉隨之墜落地面，經送醫救治後，因體腔破裂骨折出血導致出血性休克死亡。

(1) 罹災者作業時站立處C型鋼之鎖固螺栓於安裝過程無法承受電動工具扭力而損傷後，不堪罹災者自重而斷裂。

(一) 雇主對於在高度2公尺以上之處所進行作業，勞工有墜落之虞者，應以架設施工架或其他方法設置工作台。…。雇主依前項規定設置工作台有困難時，應採取張掛安全網、使勞工使用安全帶等防止勞工因墜落而遭致危險之措施。使用安全帶時，應設置足夠強度之必要裝置或安全母索，供安全帶鉤掛。(職業安全衛生設施規則第225條暨職業安全衛生法第6條第1項)

(二) 雇主對於在高度2公尺以上之高處作業，勞工有墜落之虞者，應使勞工確實使用安全帶、安全帽及其他必要之防護具。…。(職業安全衛生設施規則第281條第1項暨職業安全衛生法第6條第1項)
