從事開挖作業發生被撞致死災害

核備文號：1081020929

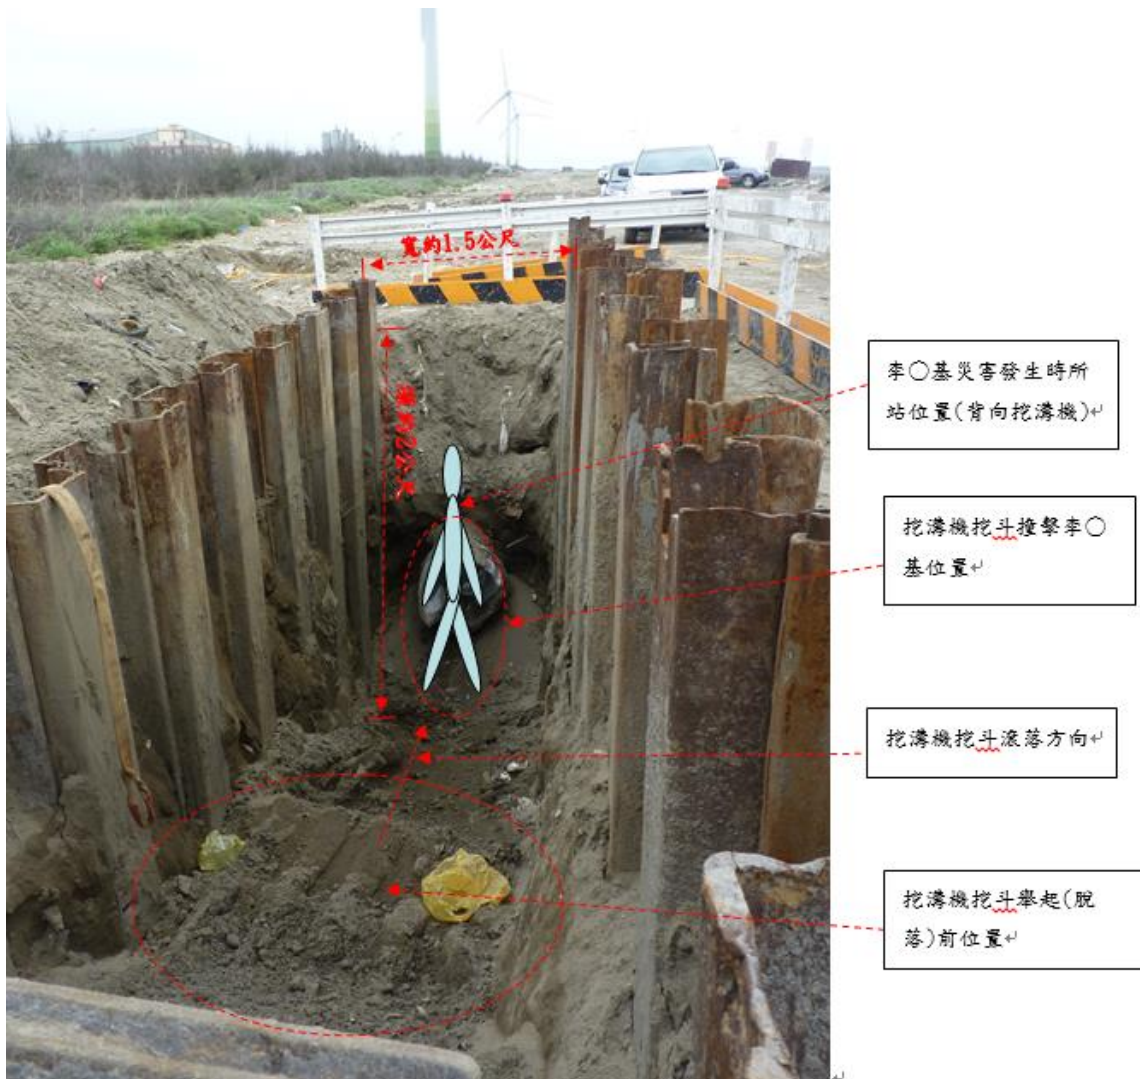
八、現場示意圖或照片：

（二）8 時 40 分許，罹災者李○基清完工業用水專管末端上方土砂還留在開挖底部時，黃○雄舉起挖溝機挖斗準備再開挖時，挖斗突然脫落，並滾落擊中李○基，李○基被夾於挖斗與用水專管末端間。

（一）直接原因：挖溝機挖斗脫落，致罹災者李○基遭滾落之挖斗撞擊後，被夾於挖斗與工業用水專管間，造成胸部鈍創、氣血胸致創傷性休克，經送醫急救仍傷重不治死亡。

（1）車輛系營建機械（挖溝機）作業時，未禁止人員進入操作半徑內或附近有危險之虞之場所。

（2）操作挖溝機僅用換斗器開關控制油壓固定挖斗夾頭，未使用安全插銷。

一、…。三、車輛系營建機械作業時，禁止人員（…）進入操作半徑內或附近有危險之虞之場所。…。十二、…。（職業安全衛生設施規則第 116 條第 3 款暨職業安全衛生法第 6 條第 1 項）
