從事屋突牆面切割(拆除)作業時發生墜落致死職業災害

一、行業分類：整地、基礎及結構工程業(4310)

二、災害類型：墜落(01)

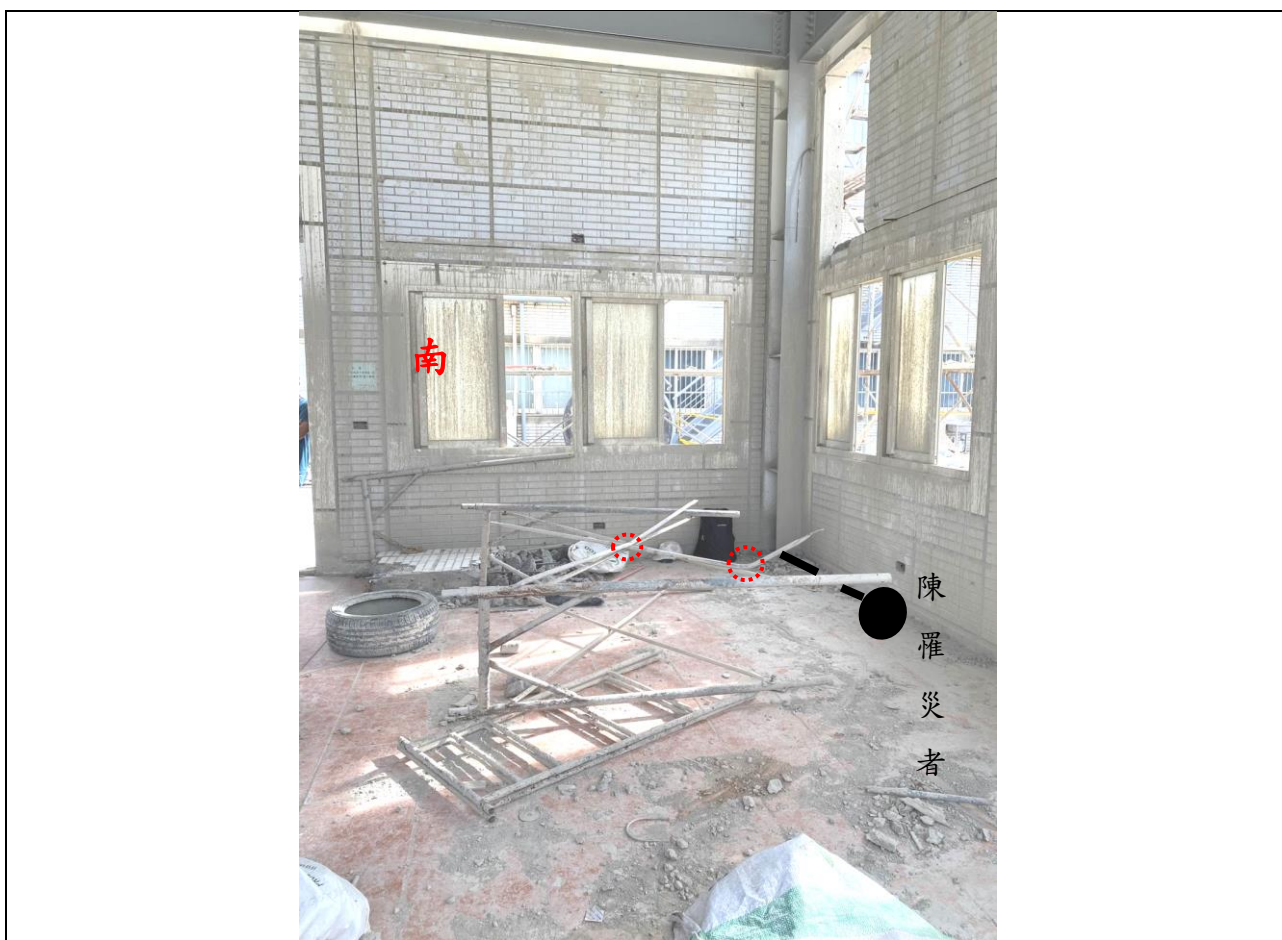
八、現場示意圖或照片：

(一) 直接原因：陳罹災者自高度約1.68公尺之施工架攀爬過程中墜落至地面，造成陳罹災者死亡職業災害。

1、高差超過1.5公尺以上之場所作業時，未設置安全上下之設備。

災害發生後模擬現場，施工架踏板分離倒下，壓在合梯上，交叉拉桿鉸接處及1支拉桿材尾端變形(如照片變形交叉拉桿放置於未變形交叉拉桿之上，紅線圈選處為交叉拉桿變形部位)。

(一) 雇主對勞工於高差超過1.5公尺以上之場所作業時，應設置能使勞工安全上下之設備。(職業安全衛生設施規則第228條暨職業安全衛生法第6條第1項)

(二) 雇主對於進入營繕工程工作場所作業人員，應提供適當安全帽，並使其正確戴用。(營造安全衛生設施標準第11條之1暨職業安全衛生法第6條第1項)
