○○公司所僱勞工○○於靜止之貨車車斗墜落致死重大職業災害

核備文號：1081008387

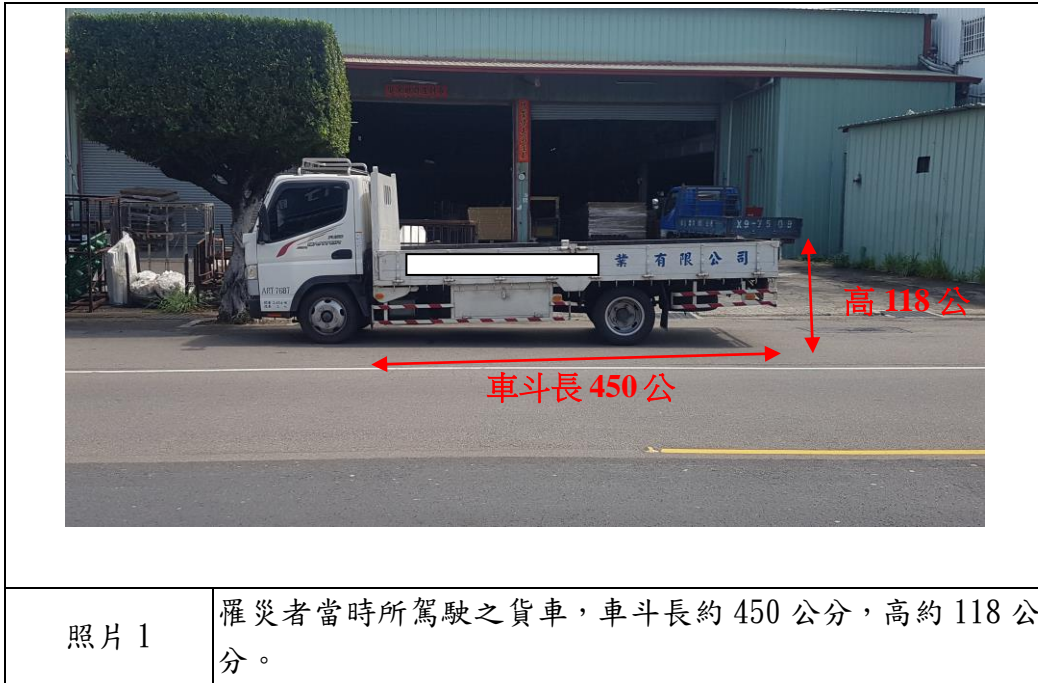
八、現場示意圖或照片：

(二)○○公司勞工蔡○○於107年3月8日駕駛貨車送貨(沙發)到南投縣竹山鎮○○傢俱行，約16時30分許準備離去時，因天候不佳，故蔡○○於貨車車斗拉起遮雨帆布後，欲自車斗跳下地面時，絆到布繩，自貨車車斗墜落至地面，經就醫延至108年1月12日不治死亡。

(一)直接原因：罹災者蔡○○自貨車車斗墜落至地面，造成頸椎及脊髓損傷，經送醫治療後不治死亡。

1. 雇主應依其事業單位之規模、性質，訂定職業安全衛生管理計畫，要求各級主管及負責指揮、監督之有關人員執行；勞工人數在30人以下之事業單位，得以安全衛生管理執行紀錄或文件代替職業安全衛生管理計畫。(職業安全衛生管理辦法第12條之1第1項暨職業安全衛生法第23條第1項)
2. 雇主應依本法及有關規定會同勞工代表訂定適合其需要之安全衛生工作守則，報經勞動檢查機構備查後，公告實施。(職業安全衛生法第34條第1項)
3. 雇主應依規定置職業安全衛生業務主管。(職業安全衛生管理辦法第3條第1項暨職業安全衛生法第23條第1項)
4. 雇主對新僱勞工或在職勞工於變更工作前，應使其接受適於各該工作必要之一般安全衛生教育訓練。(職業安全衛生教育訓練規則第16條第1項暨職業安全衛生法第32條第1項)

5. 雇主應依規定訂定自動檢查計畫，實施自動檢查。(職業安全衛生管理辦法第 79 條暨職業安全衛生法第 23 條第 1 項)
6. 雇主僱用勞工時，應依規定實施一般體格檢查。(勞工健康保護規則第 14 條第 1 項暨職業安全衛生法第 20 條第 1 項)
