# 從事運送貨物調整作業時發生勞工被車門夾住致死災害

(職災案例警示)

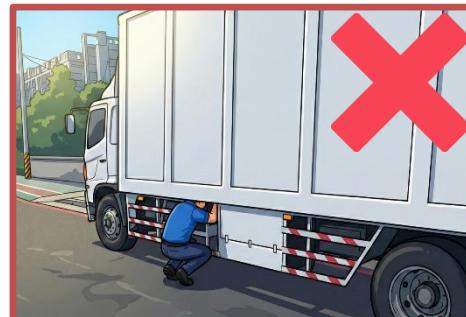
114年10月17日發生勞工從事運送貨物作業時，因貨物未固定，且安全插銷未插上，導致車廂門被推開，勞工下車將推擠車門貨物推回時，遭後車廂門夾住致死之職業災害。

罹災者頭手伸進門內推貨示意圖

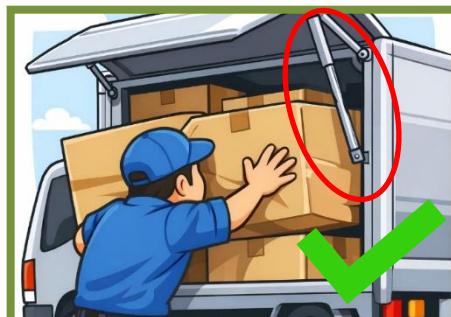
確實將油壓桿完全撐開

2. 雇主為防止載貨台物料之移動致有危害勞工之虞，除應提供勞工防止物料移動之適當設備，並應規定勞工使用。

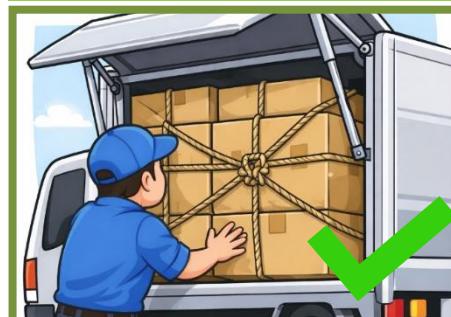
確實採取繩索綑綁等固定措施

1. 雇主對於搬運、堆放或處置物料，為防止倒塌、崩塌或掉落，應採取繩索捆綁、護網、擋樁、限制高度或變更堆積等必要設施，並禁止與作業無關人員進入該等場所。
