標題：勞工因模板倒塌受傷職業災害

核備文號：0950017853

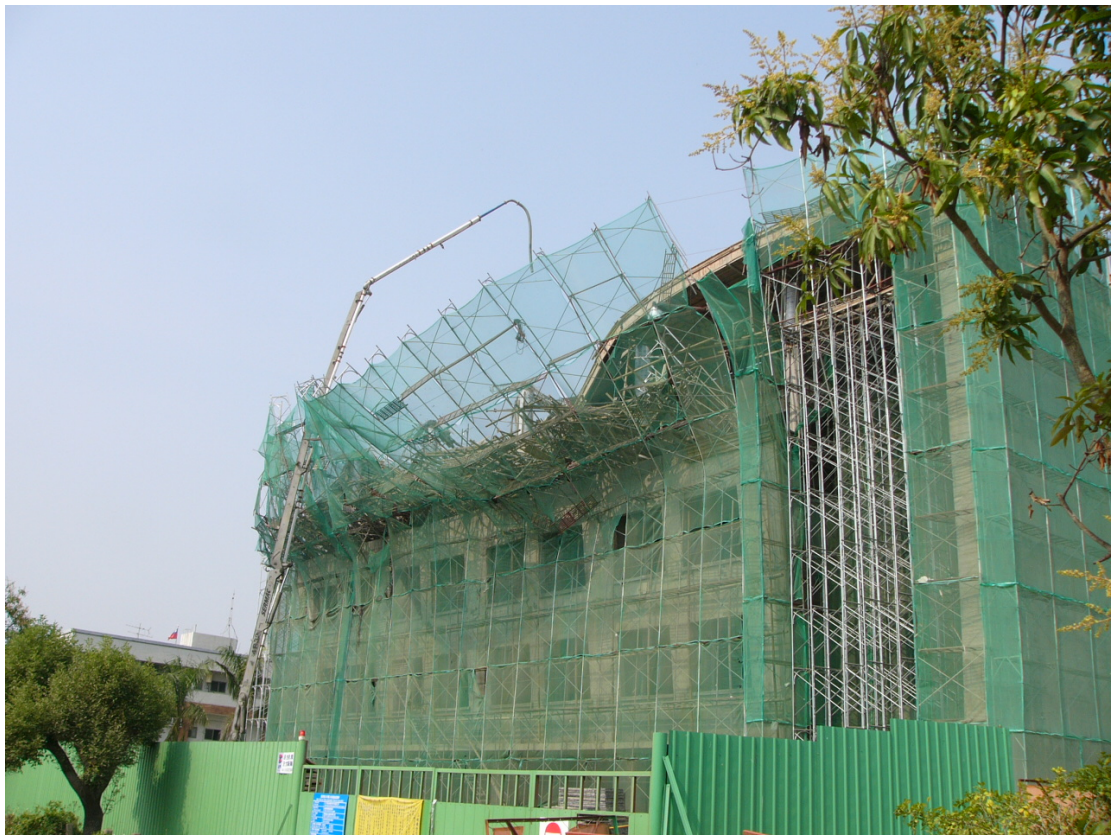
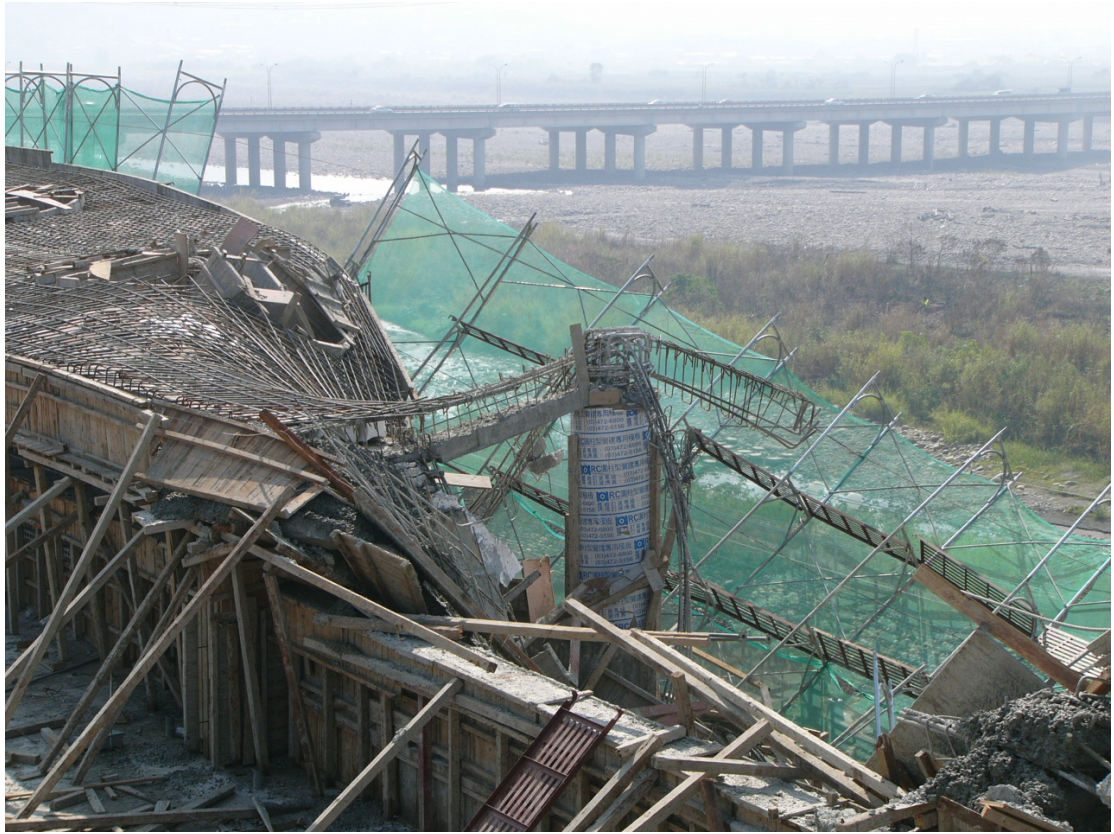
八、 災害示意圖：

某建築公共工程厚 60 公分四樓露台造型斜板構造分為上下兩層版，模板支撐由承包商依其過去的經驗來組立，未考慮上層版之載重及模板支撐承受側向力之能力，當澆置下層版時，整體模板支撐結構尚能支持但已達臨界狀態，95 年 2 月 10 日由西側開始澆置上層版，模板支撐結構因載重超過臨界狀態而產生側向力，又因水平繫條強度不足而產生側向移動，導致西側第 1 柱到第 4 柱間之下層版及模板支撐倒向南側，於造型斜板上作業的勞工三人自斜板上掉到四樓露台上而受傷。

（一） 直接原因：高約 6.55 公尺之造型斜板模板支撐倒塌時造成受傷災害。

不安全狀況：以可調鋼管支柱為模板支撐之支柱，未設置足夠強度之縱向、橫向之水平繫條，以防止支柱移動。

1. 未作模板支撐結構計算及繪製模板支撐圖供工地組搭。
2. 勞工未受安全衛生教育訓練，危害辨識能力不足。
3. 未確實實施安全衛生自動檢查。
4. 未將危害因素及有關安全衛生規定應採取之措施具體告知承攬人。
5. 未協議模板支撐之安全衛生管理計畫，未確實巡視，未連繫與調整模板支撐之安全措施。

- (一) 模板支撐應由專人事先以模板形狀、預期之荷重及混凝土澆置方法等妥為設計。
- (二) 以可調鋼管支柱為模板支撐之支柱時，應設置足夠強度之縱向、橫向之水平繫條，以防止支柱移動。
