## 從事外牆磁磚黏貼作業發生墜落致死災害

核備文號：1141800842

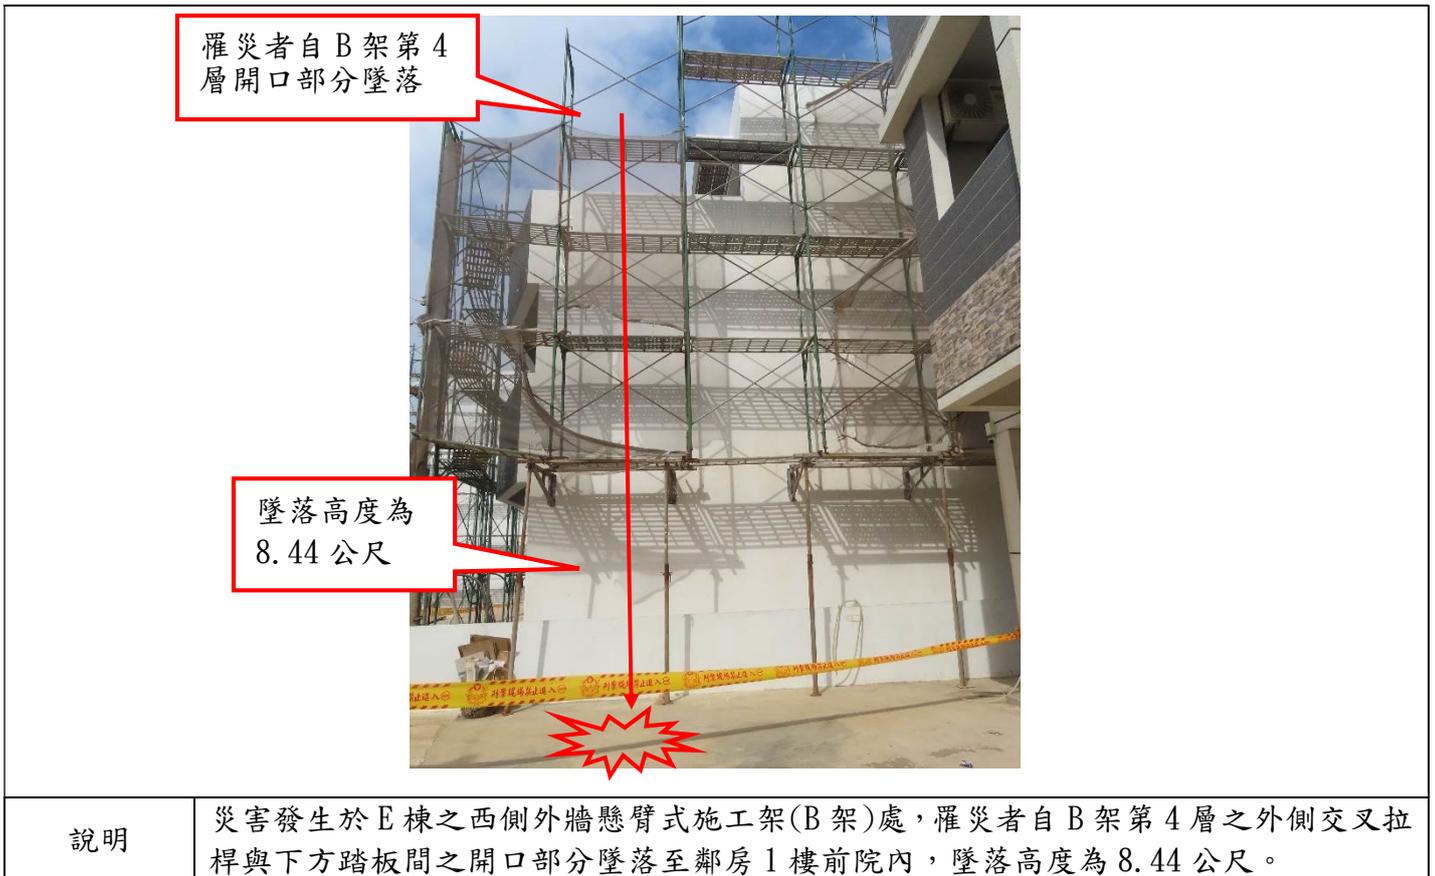
八、現場示意圖或照片：

雇主使勞工陳○○於本工程 E 棟 3 樓外牆施工架進行磁磚黏貼作業時，對於高度 2 公尺以上之外牆施工架開口部分，未於該處設置護欄、護蓋或安全網等防護設備，對於高差超過 1.5 公尺以上之場所作業，未設置能使勞工安全上下之設備，未提供適當安全帽並使其正確戴用，且未訂定墜落災害防止計畫，導致罹災者陳○○自高度約 8.44 公尺之西側外牆施工架開口部分墜落至隔壁鄰房之 1 樓前院內，造成傷重死亡。

(一)直接原因：罹災者從事外牆磁磚黏貼作業，自高度 8.44 公尺之 E 棟西側外牆施工架開口部分墜落至 1 樓地面上，導致傷重死亡

- 1、對於高度 8.44 公尺之外牆施工架開口部分場所作業，未於該處設置護欄、護蓋或安全網等防護設備。
- 2、對勞工於高差超過 1.5 公尺以上之場所作業時，未設置能使勞工安全上下之設備。
- 3、對於進入營繕工程工作場所作業人員，未提供適當安全帽，並使其正確戴用。

- 8、雇主對於高度 2 公尺以上之…開口部分…等場所作業，勞工有遭受墜落危險之虞者，應於該處設置護欄、護蓋或安全網等防護設備。(營造安全衛生設施標準第 19 條第 1 項暨職業安全衛生法第 6 條第 1 項)
- 9、雇主對於高度 2 公尺以上之工作場所，…，應訂定墜落災害防止計畫，依下列風險控制之先後順序規劃，並採取適當墜落災害防止設施…。(營造安全衛生設施標準第 17 條暨職業安全衛生法第 6 條第 1 項)
