從事道路割草維護作業發生墜落致死災害

核備文號：1101002592

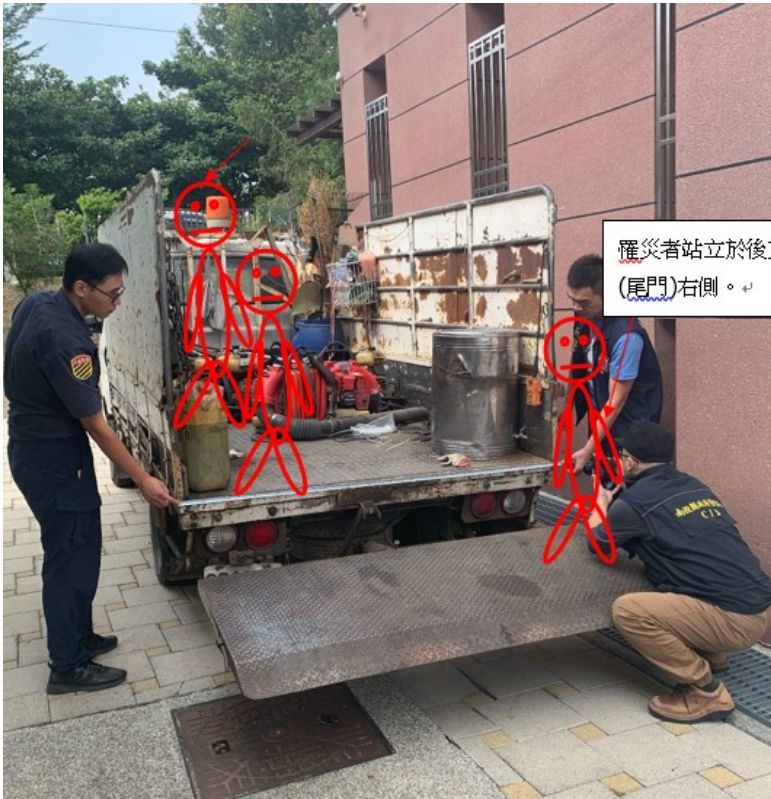
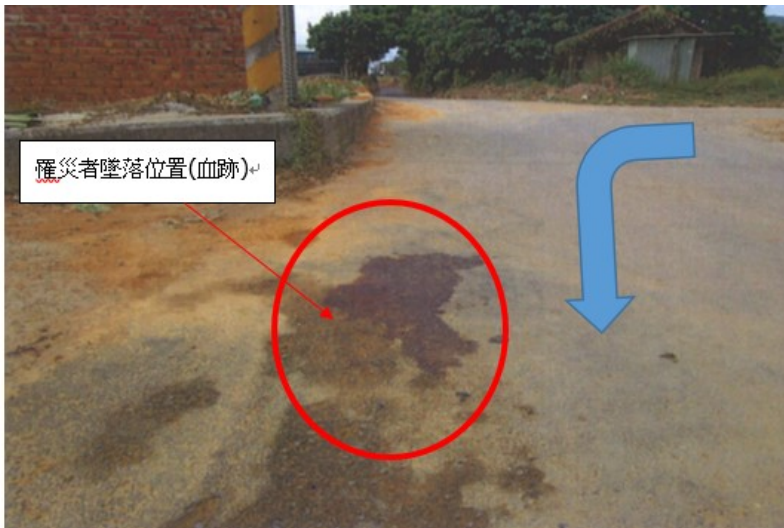
八、現場示意圖或照片：

XX縣XX鄉公所所僱清潔隊勞工0員(臨時人員)於109年10月21日10時許從事道路割草維護作業，0員站立於行駛中資源回收車之後方升降平台(尾門)右側(車輛搖動致有墜落之虞之位置)，車輛行經00縣00鄉00巷北往東左轉時，發生0員自資源回收車之後方升降平台(尾門)墜落、滾落至地面，造成頭部外傷，顱骨骨折併創傷性顱內出血，經轉送醫院住院救治，延至109年10月29日19時50分不治死亡

(一)直接原因：罹災者自行駛中資源回收車後方升降平台(尾門)右側墜落、滾落至柏油路面，造成頭部外傷，顱骨骨折併創傷性顱內出血，致中樞衰竭死亡。

不安全狀況：勞工搭乘於行駛中之垃圾車搖動致有墜落之虞之位置

1. 雇主對搭載勞工於行駛中之貨車、垃圾車或垃圾車，應依下列規定：一、不得使勞工搭乘於因輛搖動致有墜落之虞之位置。...。(職業安全衛生設施規則第157條第1項第1款暨職業安全衛生法第6條第1項)
2. 雇主應依規定訂定自動檢查計畫，實施自動檢查。(職業安全衛生管理辦法第79條暨職業安全衛生法第23條第1項)
3. 雇主僱用勞工時，應依規定實施一般體格檢查。(勞工健康保護規則第14條第1項暨職業安全衛生法第20條第1項)
4. 雇主應依其事業單位之規模、性質，訂定職業安全衛生管理計畫，要求各級主管及負責指揮、監督之有關人員執行；勞工人數在三十人以下之事業單位，得以安全衛生管理執行紀錄或文件代替職業安全衛生管理計畫。(職業安全衛生管理辦法第12條之1第1項暨職業安全衛生法第23條第1項)
5. 雇主應依規定置職業安全衛生業務主管。(職業安全衛生管理辦法第3條第1項暨職業安全衛生法第23條第1項)
