從事碼頭作業發生被撞災害致死災害

一、行業種類：其他專門營造(4390)

二、災害類型：被撞(07)

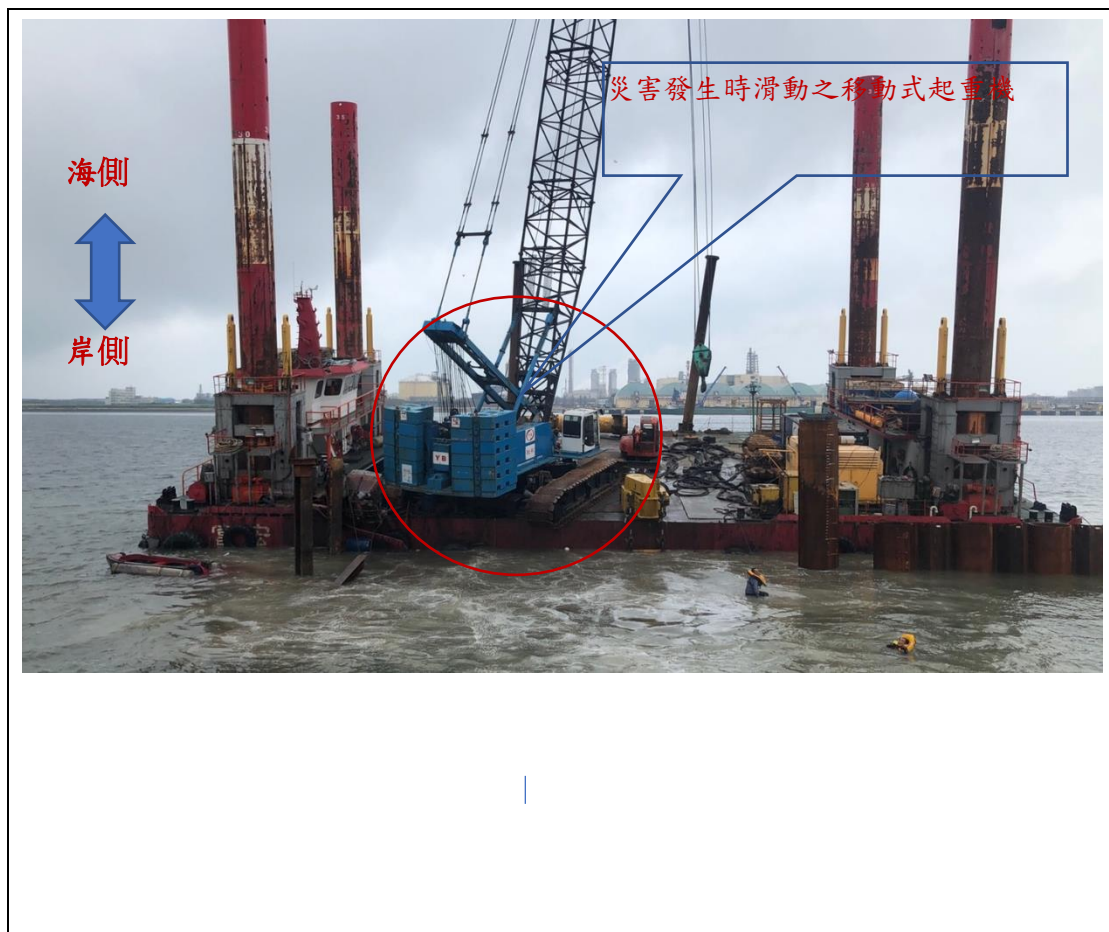
照片 1

災害發生後工作平臺船之平臺向岸側傾斜

移動式起重機因卡在工作平臺
船繫繩柱而未掉落海中

(一)直接原因：工作平臺船向岸側傾斜，造成停靠樣架旁於工作平臺船上移動式起重機滑動，導致該起重機配重塊撞擊樣架上正在從事焊接作業之罹災者A死亡。

(二)間接原因：未全面瞭解海床土層地質條件及發現海床存有脆弱土層，且未將工作平臺船之棒錨(支柱)貫入適當土層深度。

1. 雇主對於施工構台，應依下列規定辦理：一、支柱應依施工場所之土壤性質，埋入適當深度或於柱腳部襯以墊板、座板等以防止滑動或下沉。…。(營造安全衛生設施標準第62條之1第1款暨職業安全衛生法第6條第1項)
2. 雇主應依其事業單位之規模、性質，訂定職業安全衛生管理計畫，要求各級主管及負責指揮、監督之有關人員執行；勞工人數在30人以下之事業單位，得以安全衛生管理執行紀錄或文件代替職業安全衛生管理計畫。(職業安全衛生管理辦法第12條之1第1項暨職業安全衛生法第23條第1項)
3. 雇主應依規定訂定自動檢查計畫，實施自動檢查。(職業安全衛生管理辦法第79條暨職業安全衛生法第23條第1項)

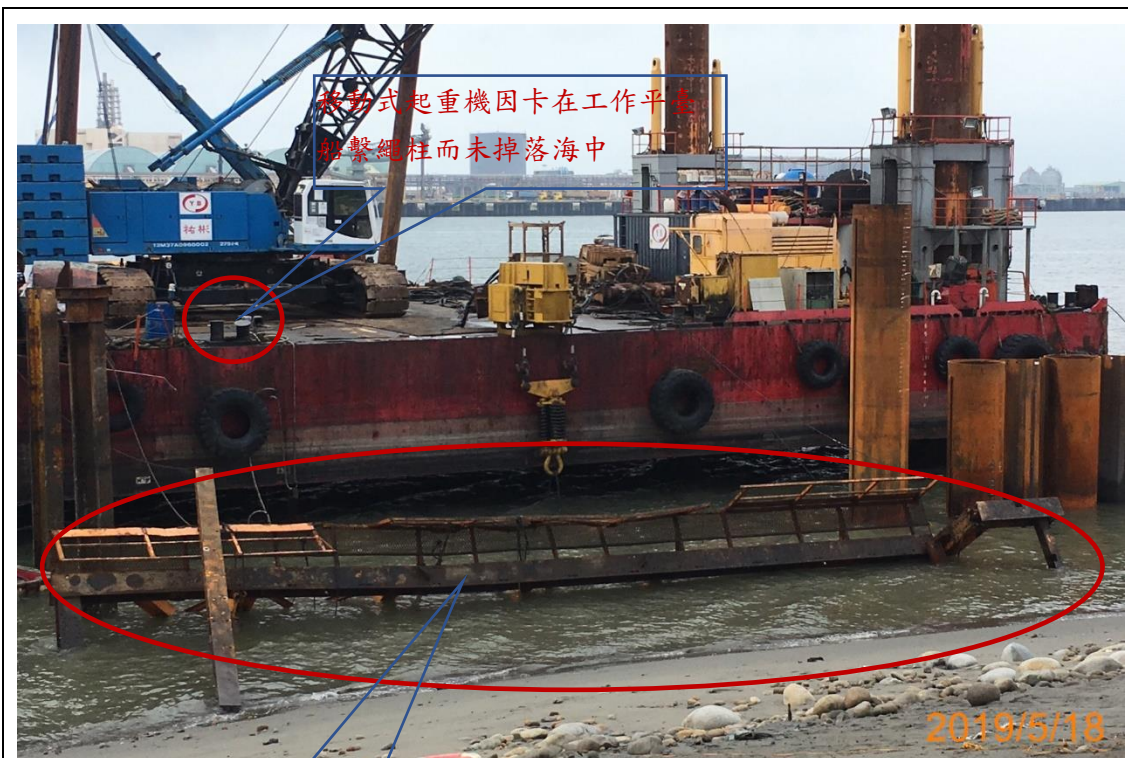
照片 2

災害當時作業時使用之樣架

勞工A、B及C位於工作平臺船旁樣架上作業，3人位於樣架上實施樣架焊接及基樁放樣作業，突然工作平臺船往靠岸側傾斜，造成工作平臺船之移動式起重機向下滑動導致該起重機配重塊撞擊樣架，3人隨樣架落海，經將3人救上岸，其中A經送醫急救後，仍傷重不治死亡。
