標題：從事機電配線作業發生墜落致死災害

一、行業種類：機電、電信及電路設備安裝業(4331)

二、災害類型：墜落、滾落(01)

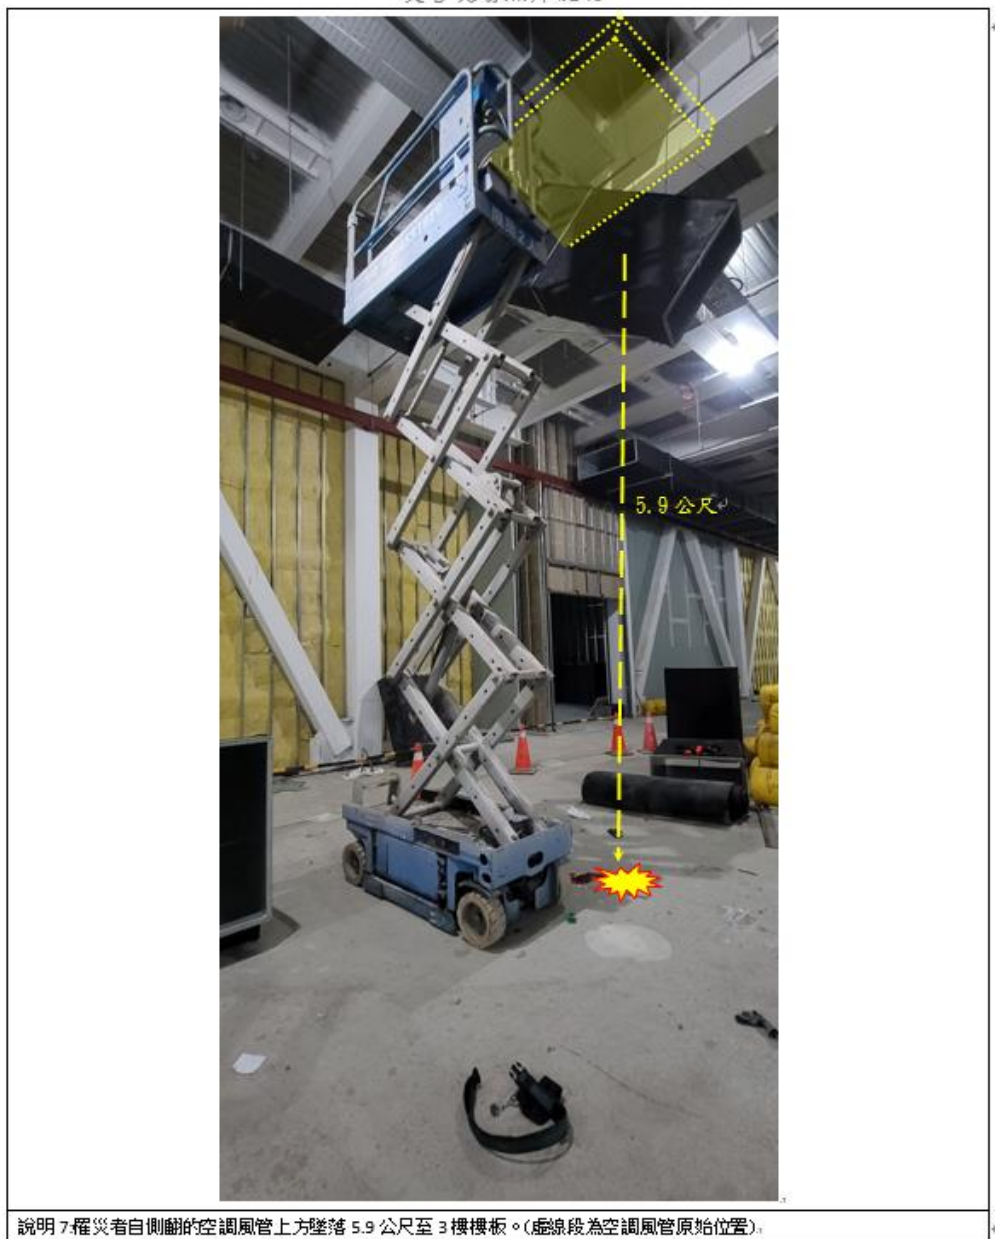
八、災害示意圖或照片：

依據○○工程行負責人兼工作場所負責人范○○陳述，災害當天(114年3月4日)范○○指派罹災者與陳○○一同於3樓常設展廳進行線槽配置作業，陳○○於地面備料，罹災者則攜帶作業所需工具及線槽材料搭乘高空工作車上升接近作業位置，因作業空間受空調風管及鋼梁侷限，無法直接於工作車上完成安裝線槽鎖固作業，即爬出高空工作車護欄並攀上高度5.9公尺的空調風管上作業，作業中倒吊固定空調風管的牙桿自鎖固點滑脫，導致空調風管側翻，罹災者自風管上方墜落到3樓樓板頭部撞擊地面致重傷，經送天晟醫院急救，同日15時40分不治死亡。

災害現場照片說明。

(1) 雇主對於不能藉高空工作車或其他方法安全完成之2公尺以上高處營造作業，應設置適當之施工架。(營造安全衛生設施標準第39條暨職業安全衛生法第6條第1項)

(2) 雇主對於使用高空工作車之作業，應依下列事項辦理：一、除行駛於

道路上外，應於事前依作業場所之狀況、高空工作車之種類、容量等訂定包括作業方法之作業計畫，使作業勞工周知，並指定專人指揮監督勞工依計畫從事作業。…六、不得使高空工作車為主要用途以外之用途。…(職業安全衛生設施規則第 128 條之 1 第 1 項第 1 款及第 6 款暨職業安全衛生法第 6 條第 1 項)

- (3) 雇主對於在高度 2 公尺以上之高處作業，勞工有墜落之虞者，應使勞工確實使用安全帶、安全帽及其他必要之防護具，但經雇主採安全網等措施者，不在此限。(職業安全衛生設施規則第 281 條第 1 項暨職業安全衛生法第 6 條第 1 項)
