## 從事模板拆組作業發生墜落後被刺致死災害

一、行業分類：建築工程業（4100）

二、災害類型：墜落、滾落（01）

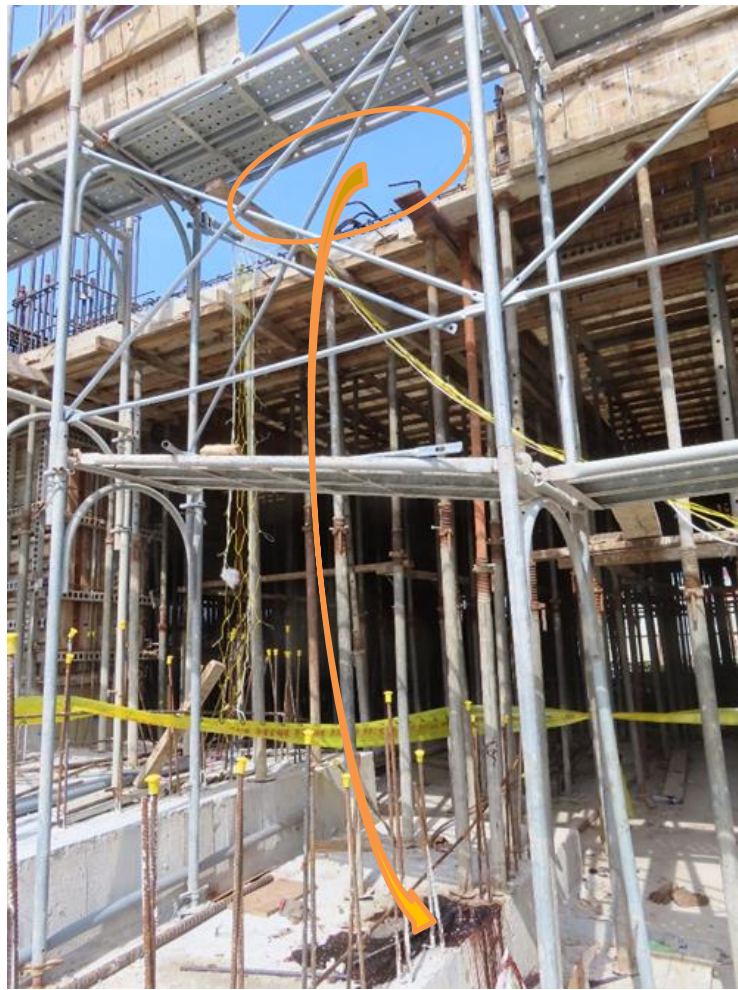
八、現場示意圖或照片：

說明

罹災者自高度 3.4 公尺之 2 樓陽台邊緣開口部分墜落至地面，遭地面 2 根預留鋼筋刺穿胸腹部致死。

- (一)對於在高度在二公尺以上之處所進行作業，勞工有墜落之虞者，應以架設施工架或其他方法設置工作台。(職業安全衛生設施規則第 225 條第 1 項)
- (二)對於在高度二公尺以上之高處作業，勞工有墜落之虞者，應使勞工確實使用安全帶、安全帽及其他必要之防護具。或採安全網等措施。(職業安全衛生設施規則第 281 條第 1 項)
- (三)工作場所暴露之鋼筋、鋼材、鐵件、鋁件及其他材料等易生職業災害者，應採取彎曲尖端、加蓋或加裝護套等防護設施。(營造安全衛生設施標準

(四)雇主對於模板支撐組配、拆除（以下簡稱模板支撐）作業，應指派模板支撐作業主管於作業現場辦理下列事項：一、決定作業方法，指揮勞工作業。二、實施檢點，檢查材料、工具、器具等，並汰換其不良品。三、監督勞工確實使用個人防護具。四、確認安全衛生設備及措施之有效狀況。五、前二款未確認前，應管制勞工或其他人員不得進入作業。六、其他為維持作業勞工安全衛生所必要之設備及措施。（營造安全衛生設施標準第 133 條第 1 項）
