## 從事甲苯抽取作業時發生火災致死災害

核備文號：(106)1022940

一、行業分類：其他化學製品製造業（1990）

二、災害類型：火災（16）

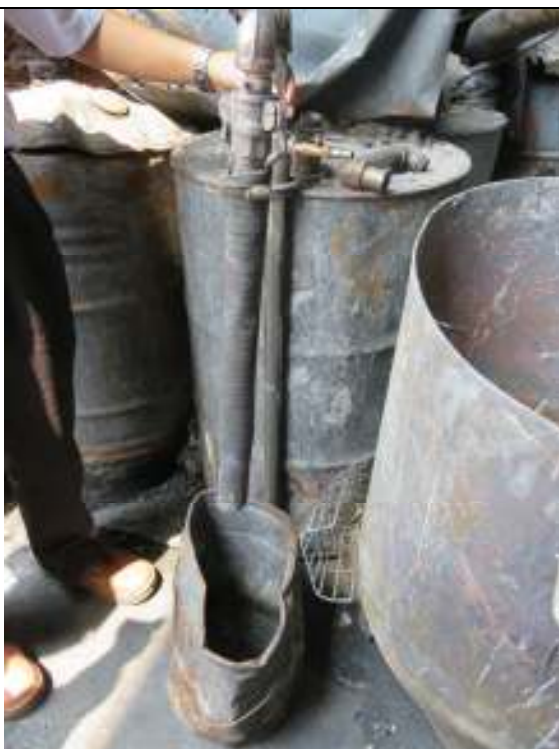
說明

勞工洪○在廠內泡料B區溶劑桶區從事有靜電引起火災之虞之甲苯抽取作業時，因B鐵桶（20公升）未採取接地、使用除電劑、加濕、使用不致成為發火源之虞之除電裝置或其他去除靜電之裝置致有靜電蓄積，於甲苯逸散與空氣形成性混合氣體，濃度在燃燒範圍內時，遇靜電放電火花引燃B鐵桶內甲苯，造成火災，勞工洪○被燒傷致2-3度體表面積69%並吸入性嗆傷及雙下肢腔室症候群，經送醫治療延至106年5月25日3時25分傷重死亡。

勞工於甲苯抽取作業時，因靜電放電火花引燃易燃性液體甲苯，發生火災，勞工洪○遭燒傷致死。

未設置去除靜電之裝置。

照片：肇災現場示意 (勞工洪○使用不銹鋼引管將裝有甲苯之 A 鐵桶，使用氣動油抽引至 B 鐵桶內，B 鐵桶未採取接地，因靜電放電火花發生火災)

(四) 雇主對於下列設備有因靜電引起爆炸或火災之虞者，應採取接地、使用除電劑、加濕、使用不致成為發火源之虞之除電裝置或其他去除靜電之裝置：一、……。六、其他有因靜電引起爆炸、火災之虞之化學設備或其附屬設備。 (職業安全衛生設施規則第 175 條第 1 項第 6 款暨職業安全衛生法第 6 條第 1 項)
