# 自然人所僱勞工○○發生遭貨車壓傷致死重大職業災害

核備文號：1081060108

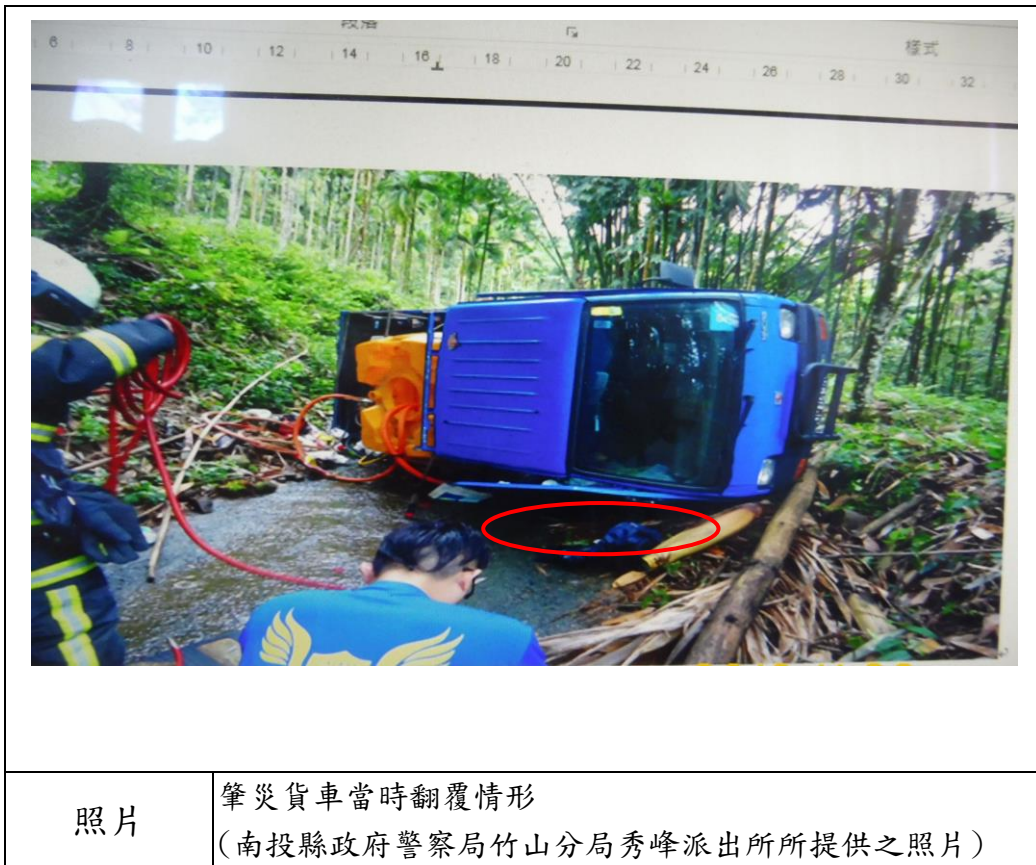
八、現場示意圖或照片：

(二) 雇主駕駛貨車與其所僱勞工○○於108年8月19日15時許在南投縣鹿谷鄉白石牙山產業道路，雇主將貨車停放定點後，未設置輪擋，兩人皆離開貨車準備從事農藥噴灑作業，雇主聽到碰撞聲後(約貨車已停放約5分鐘)前往查看，即發現罹災者遭翻覆之貨車壓住，經救護車送竹山秀傳醫院急救不治死亡。

(一)直接原因：罹災者欲前往副駕駛座內拉起手煞車時，貨車左前輪碰觸到產業道路旁之土堆，造成左右輪高低差不同，致貨車向右側翻覆，壓住罹災者，造成胸腹部受翻覆之小貨車壓迫致窒息，經送醫後不治。

不安全狀況：貨車停放於有滑落危險之虞之斜坡(未設置輪擋等措施)。

1. 雇主對於勞動場所作業之車輛機械，應使駕駛者或有關人員負責執行下列事項：…六、禁止停放於有滑落危險之虞之斜坡。但已採用其他設備或措施者，不在此限。…。(職業安全衛生設施規則第116條第6款暨職業安全衛生法第6條第1項)
2. 雇主應依其事業單位之規模、性質，訂定職業安全衛生管理計畫，要求各級主管及負責指揮、監督之有關人員執行；勞工人數在三十人以下之事業單位，得以安全衛生管理執行紀錄或文件代替職業安全衛生管理計畫。(職業安全衛生管理辦法第12條之1第1項暨職業安全衛生法第23條第1項)
3. 雇主應依本法及有關規定會同勞工代表訂定適合其需要之安全衛生工作守則，報經勞動檢查機構備查後，公告實施。(職業安全衛生法第34條第1項)
4. 雇主應依規定置職業安全衛生業務主管。(職業安全衛生管理辦法第3條第1項)
